安宁市青龙街道办事处青龙峡景区  
马鹿塘乡村公路边坡落石调查简报

云南省地质工程勘察总公司

二〇二一年八月十七日

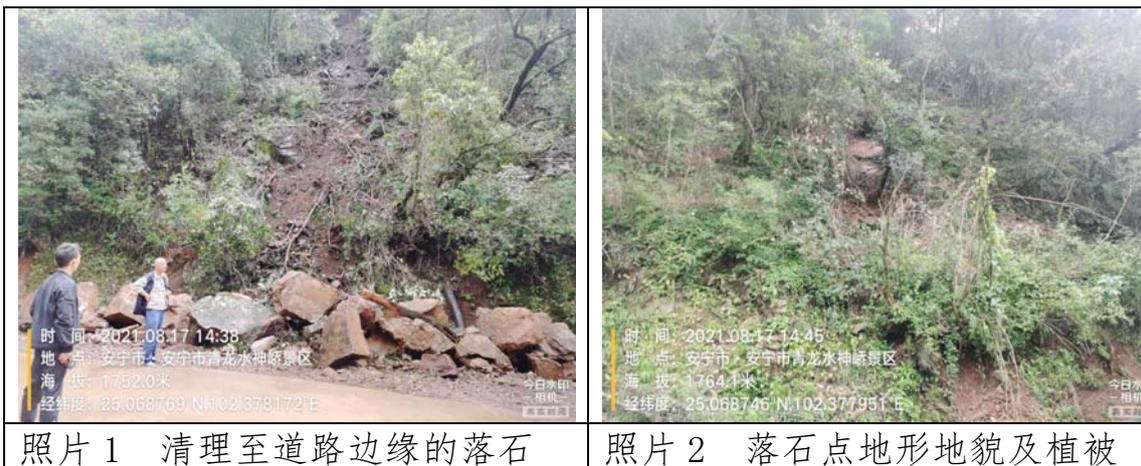
落石主要呈点状分布沿公路内侧坡带状展布，威胁对象乡村道路通行和过往行人车辆，无固定居民和民用设施。主要威胁方式为：高陡岩质边坡较大岩石块体快速顺坡崩落后散落于乡村道路及两侧，由于落石发生的短时性和随机性，导致其直接威胁对的通行车辆及人员的危害属随机性较高。

根据现场调查，本次落石发生点处于距离马鹿塘乡村道路与国道245交叉口约50m处，位于道路右侧高陡岩质边坡中上部，距离路面高度约21m处，崩落点面积约10 m<sup>2</sup>、厚度约1.5m。崩落块体以1.0~1.5m的矩形棱角块体为主，少量为小于0.5m的碎块石。落石从崩落面脱落后顺坡滚落至乡村道路内侧及路面区，造成临时交通受阻，但未造成人员伤亡和财产损失。截止2021年8月17日下午现场调查时，当地政府部门已经对落石块体进行清理并搬离路面保证交通正常运行。

经初步分析认为，本次落石主要属于高陡岩质边坡长期裸露，地层属于澄江组中厚层状石英砂岩，岩体节理裂隙发育，加之长期降雨和短时集中降雨形成坡面流和雨水下渗，造成节理裂隙面软化导致块体崩落。

1、通过初步调查，国道G245至马鹿塘与棕树园乡村道路交叉口段道路内边坡依然分布多处危岩块体，建议采取适合措施人为方式清至坡脚并堆放于安全地带；

2、在公路沿线相应位置布设安全警示牌，并标注醒目内容“注意落石，观察通过”；

3、建议加强沿线巡排查，并对可能出现落石区重点清除。
