安宁市禄脰街道办事处密马龙村委会周家凹小村  
周正国等两户村民房屋地面开裂沉降巡查简报

云南省地质工程勘察有限公司

二零二二年六月

提交时间：二零二二年六月十四日

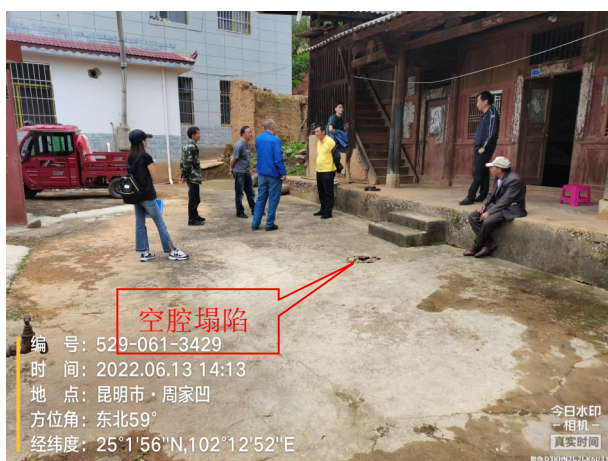
照片1 周正国村民场院空腔塌陷

根据野外实地调查核实，周正国户村民地质灾害类型主要为填土收缩和沉降在填土面与上覆混凝土地坪之间形成空腔并产生小面积塌陷问题，空腔面积约为**5平方米**，塌陷区面积约为**0.3平方米**，规模极为微小，其影响和危害程度较轻；周正乔户村民地质灾害类型主要为填土收缩和沉降引发场院地面和围墙、厨房墙体开裂，场院裂缝走向约**44度**，最大延伸长度**7.8m**，宽度**0.5~3.2cm**，主要发生在厚填土和场地使用频繁的区域，裂缝走向与填土范围线大致平行；围墙和墙体裂缝宽度约**2.1~4.2cm**，延伸长度**2.6m**，最大水平位移量**2.4cm**，为贯穿性裂缝，发育于厚填土区域。见照片**3**。

(2) 在排水沟进行有效措施处置的基础上，对已经开裂损毁区域的混凝土地坪进行重建，重建前一是要对填土进行夯实，二是要铺设一定厚度的碎石垫层，三是要设置排水盲沟对填土内的积水进行疏排。

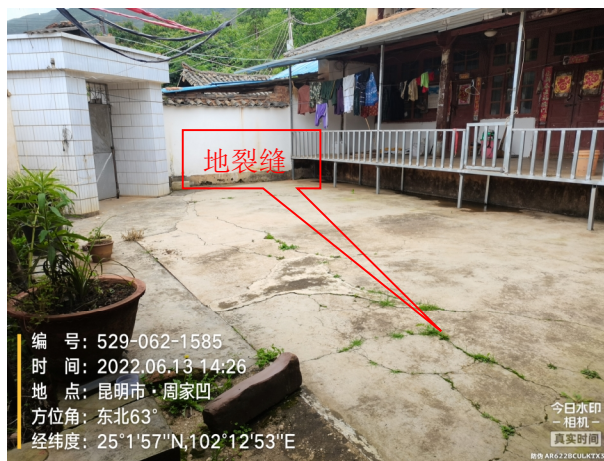
照片2 周正乔村民场院地面开裂

根据现场走访和调查了解，上述两处拟调查的地裂缝和地面沉降均属由来已久的历史遗留隐患问题。**2022年6月10日**强降雨之后，周正国村民场院混凝土地坪空腔范围有所扩大，周正乔村民场院、围墙和厨房墙体裂缝宽度略有增加，但变化不甚明显。

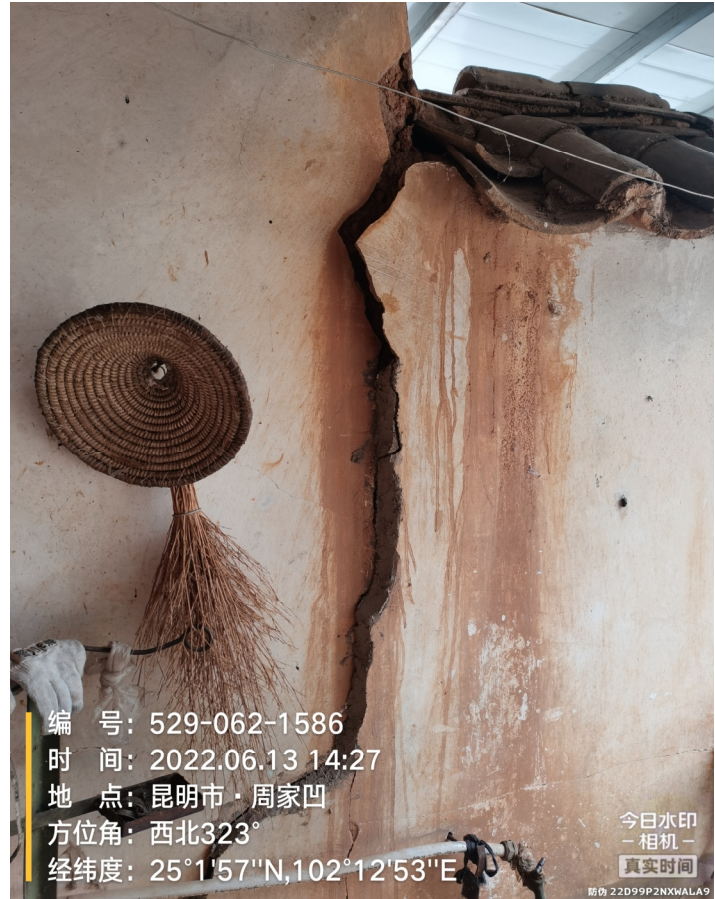
照片**3** 周正乔户围墙裂缝

(3) 当前正值雨季，属地质灾害高易发期，建议加强监测，尤其是周正乔户厨房、围墙裂缝的动态变化情况，发现情况及时联系相关部门进行及时处置。

(4) 鉴于周正乔户厨房存在一定的安全隐患，建议暂时停止使用并申请相关部门开展安全鉴定。

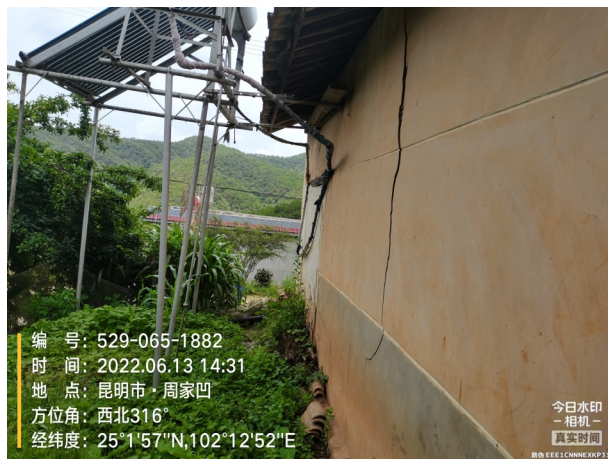
其中，周正国户村民排水沟深度不足且未进行硬化处置，排水沟坡降不足，沟内有积水和浸潮现象，降雨后雨水渗入填土区域造成填土收缩和流失后在混凝土地坪之下形成空腔和空洞；周正乔户村民南侧厨房外墙排水沟缺失，积水严重，墙后有菜地和积水塘，最大积水深度大于**10cm**，因积水长期浸泡，填土沉降收缩必然造成上部建筑开裂、错位等现象的发生。见照片**4**和照片**5**。

照片 4 周正乔户排水沟缺失

(1) 补充完善截排水措施，对排水沟进行硬化处置，避免和减少大气降雨入渗，达到减缓和削弱填土沉降速率的目的。

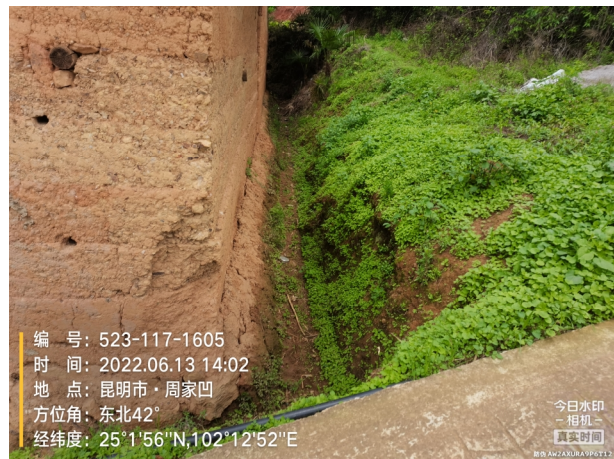
照片 5 周正国户排水沟浸潮积水
