安宁市温泉街道办事处新房子村 12 号  
住宅区疑似地面塌陷  
地质灾害情况复核简报

云南省地质工程勘察有限公司

2023 年 2 月 3 日

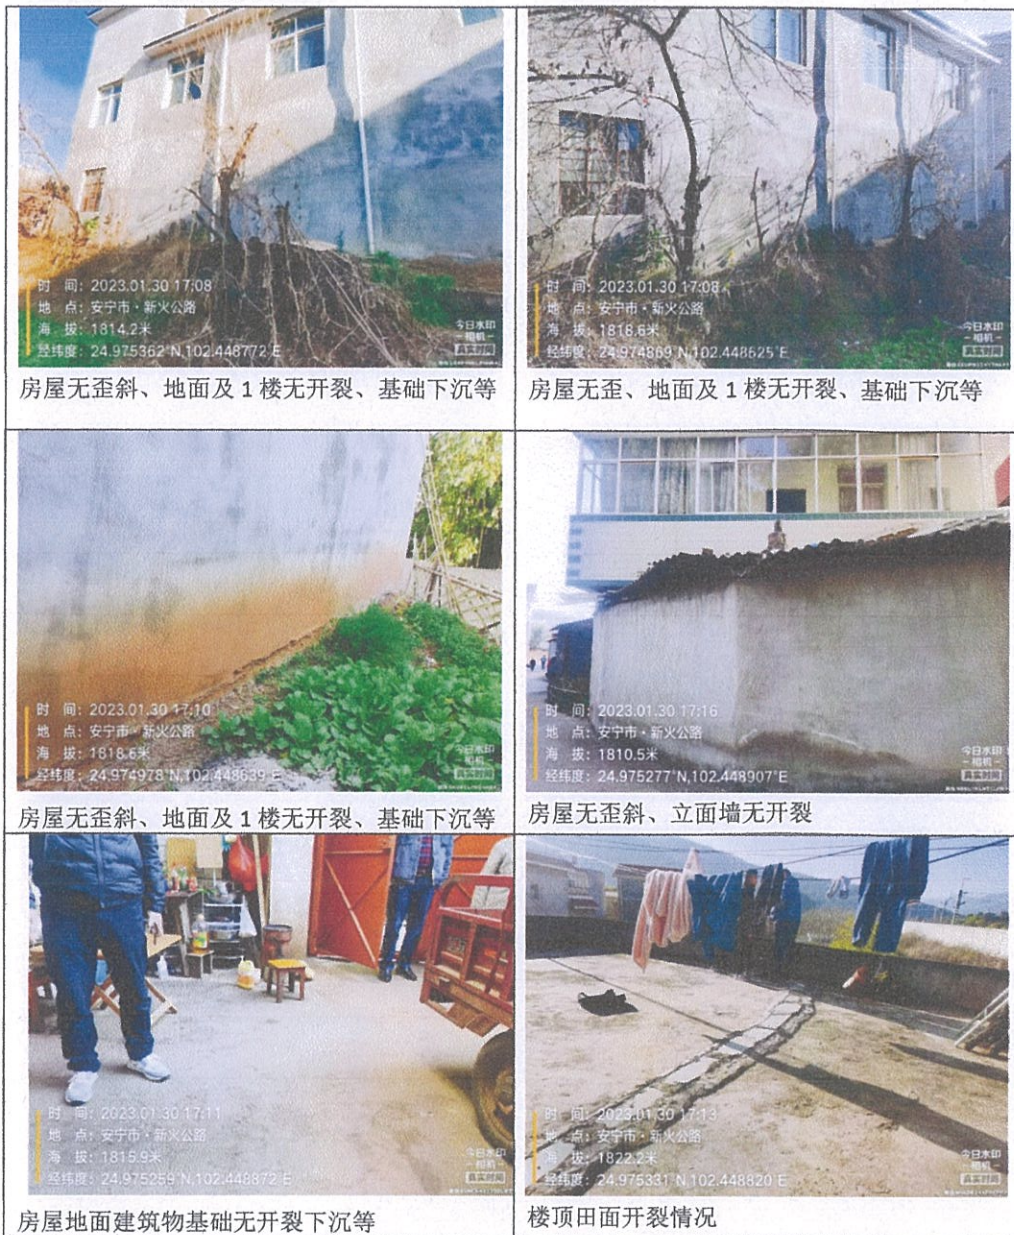
#### 四、现场照片

根据现场对调查片区地面及地面构筑物现状变形情况排查，该居民住宅区地面、建筑物基础和住宅楼一楼均无开裂变形迹象，亦无下沉现象，建筑物歪斜等情况，仅发现该居民区住宅楼 2 楼楼顶发现开裂变形一处，裂缝宽度 0.5—3.6cm 左右，延伸长度 4—9m，故初步判定该区无地面塌陷地质灾害发生，房屋变形不属于地质灾害群测群防范畴，与村民上报事实不符。

根据现场调查结初步分析研判：该区楼顶变形原因一是房屋建设结构设计欠合理，安全性考虑不足；二是房屋房建筑质量不高；三是为装混结构，混凝土在使用过程中受天气、湿度变化等影响存在胀缩变形。
