" 6 1"

安宁市人民政府事故调查组  
2025 年 9 月 4 日

## “6·1”

经事故调查认定，安宁连然云南嘉宁劳务有限公司“6·1”一般高处坠落生产安全事故是一起因违章作业，企业安全生产主体责任落实不到位造成的一般生产安全责任事故。

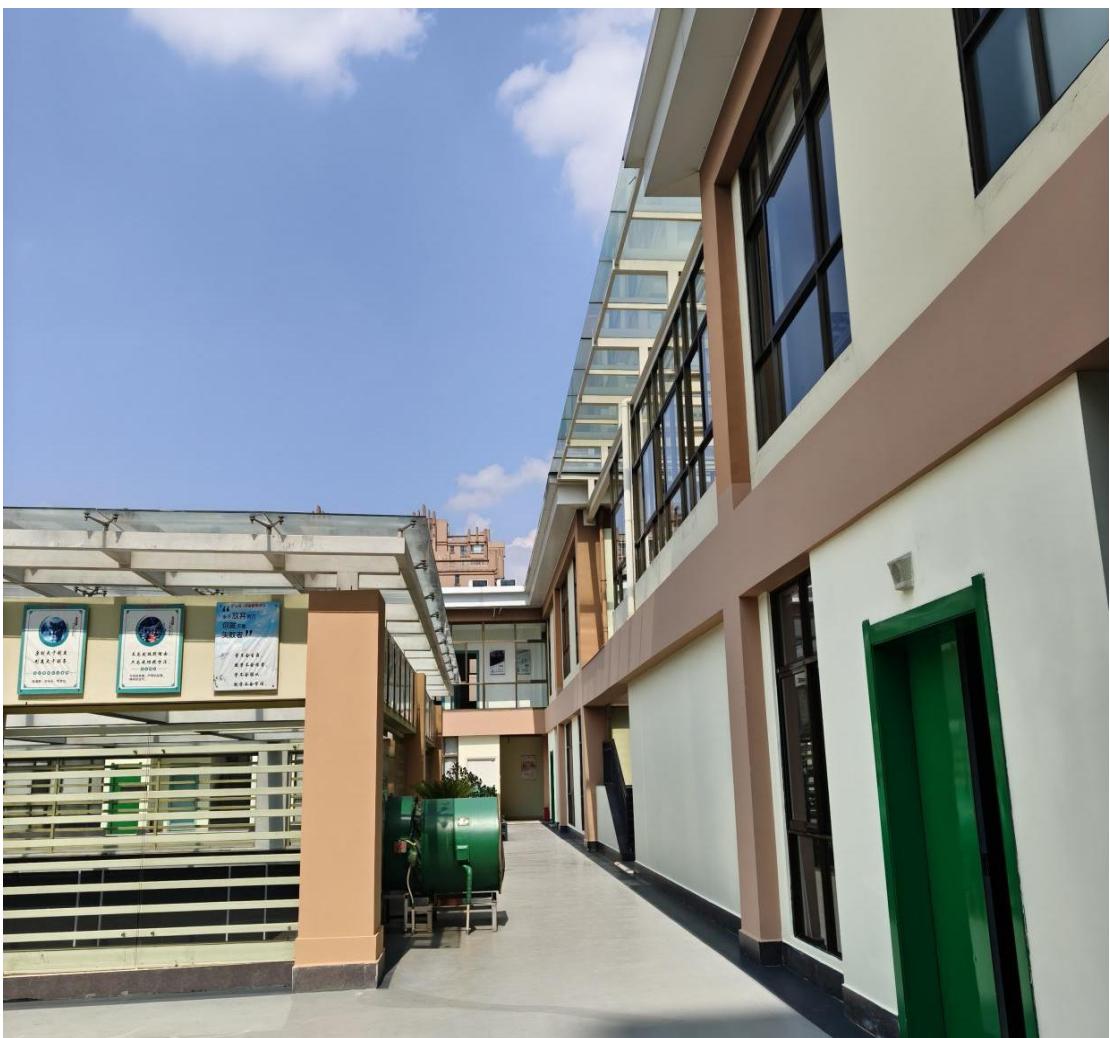
事故地点位于云南省昆明市安宁市连然街道办事处安宁长青矿业有限公司2号楼7楼（安宁市鑫湖医院2号楼顶层，产权方为安宁长青矿业有限公司）南侧露台上方玻璃顶。玻璃顶上方距7楼中庭距地面约7米，玻璃顶向7楼中庭倾斜，边缘无防护栏杆。

图1-事故现场自西向东全景

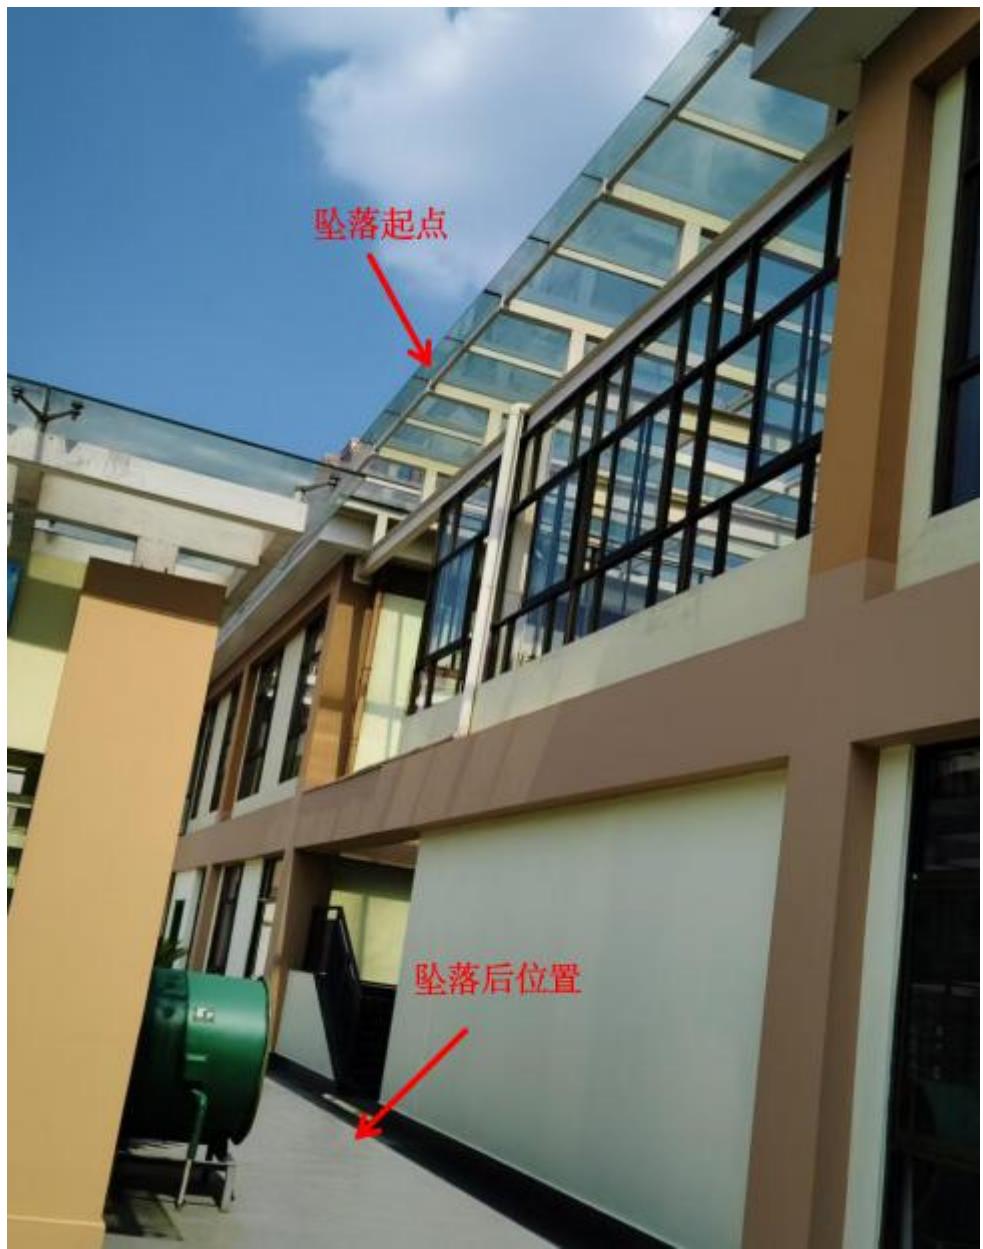
（1）事故当天，付\*\*与其母亲付\*\*在7楼南侧露台上方玻璃顶铺贴防水胶带。

（2）在施工时未采取佩戴安全帽、系挂安全带等必要的安全防护措施。

图 2-事故现场近景

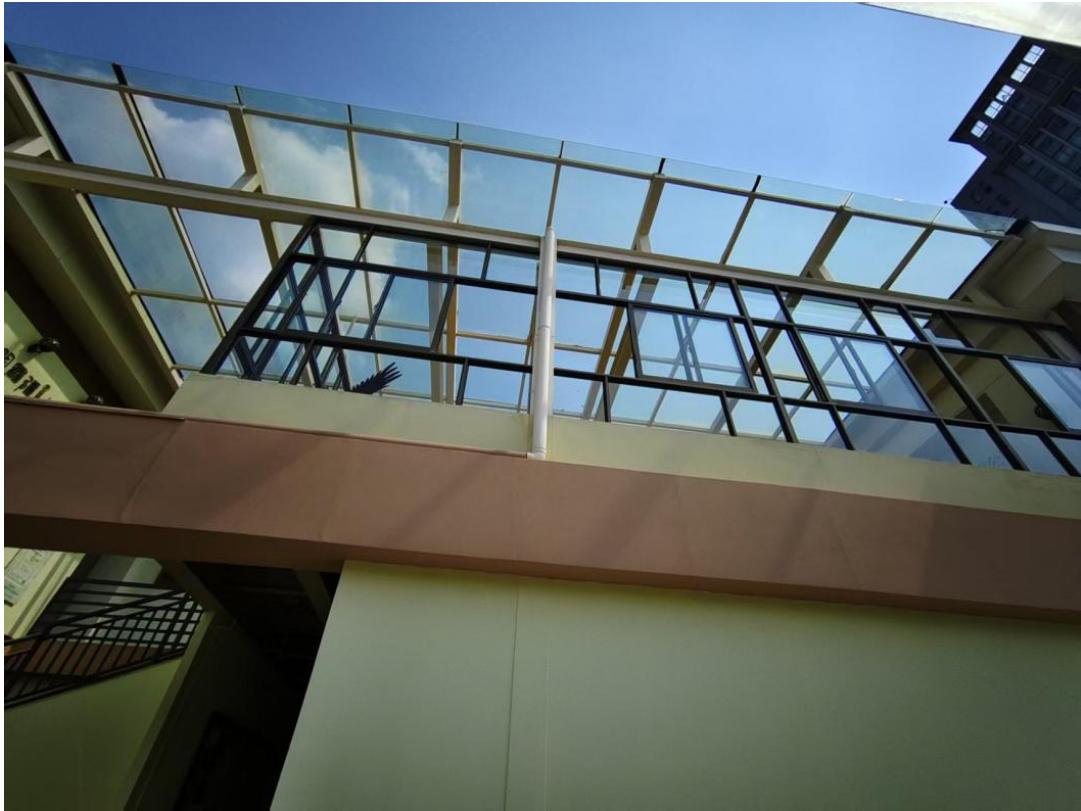
图 3-玻璃顶边缘

付\*\*在进行高空作业时，违反《中华人民共和国安全生产法》第五十七条、《建筑与市政施工现场安全卫生与职业健康通用规范》（GB 55034-2022）3.2.1，未佩戴安全帽、安全带等劳动防护用品，作业过程中不慎踩空坠落导致死亡。

(一) 嘉宁劳务公司应当深刻汲取事故教训，要严格落实安全生产主体责任。要完善公司安全生产管理制度；要加强对从业人员安全教育培训和技术交底，提高从业人员的安全意识，督促从业人员正确使用劳动防护用品；要建立健全隐患排查治理机制，认真开展安全检查工作，及时发现、制止从业人员的违章作业，及时消除施工现场的事故隐患；在没有取得相应的许可、证照或者资质前，不得开展和实施需要取得许可、证照或者资质的任何项目。
