" 9. 20"

安宁市人民政府事故调查组

2025 年 10 月 30 日

2025年9月20日凌晨1时14分许，安宁市禄腓街道云南祥丰金麦化工有限公司发生一起窒息事故，事故造成1人死亡，直接经济损失人民币113.2858万元。

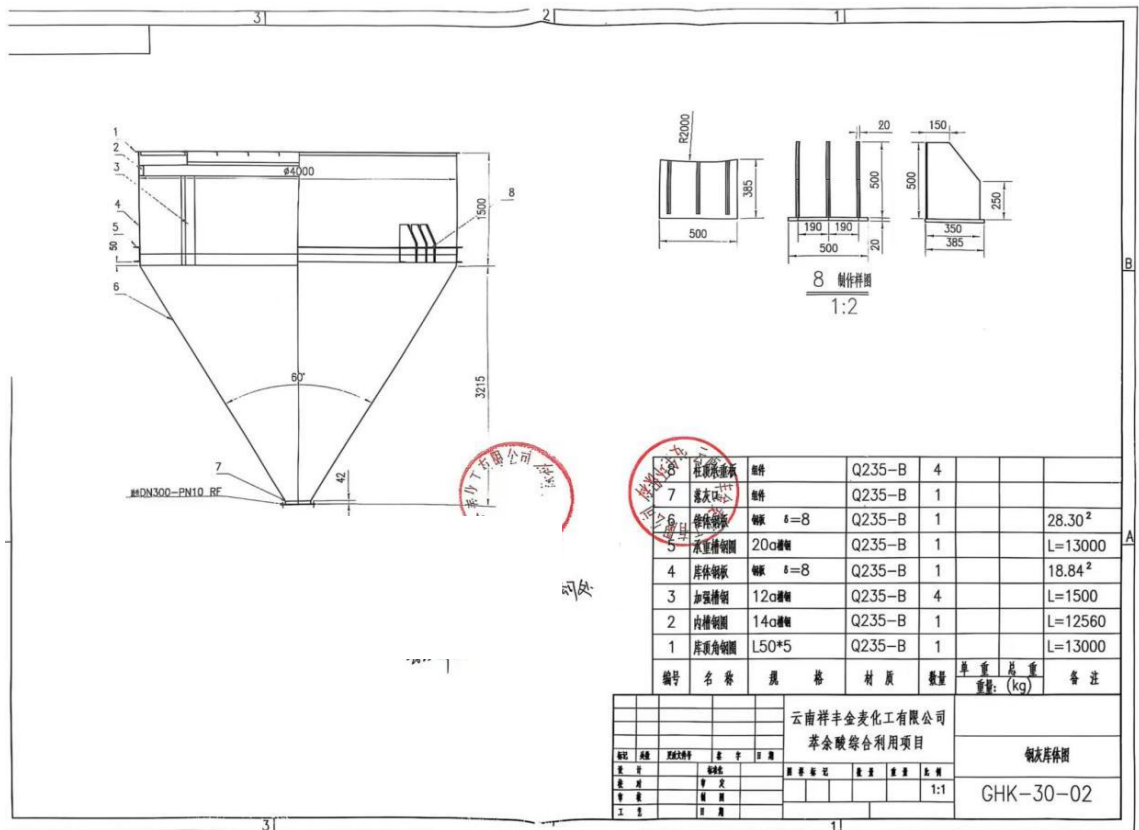
图 2: 萃余酸装置中间仓设计图

事故发生地点位于云南省安宁市禄脰街道办事处云南祥丰金麦化工有限公司中部西南方向萃余酸装置中间仓，形状为锥形料仓，圆柱部分直径为4000mm，自中间仓顶部人孔至仓底部高度为4715mm；萃余酸装置人孔位于中间仓顶部，尺寸长为650mm，宽为550mm。中间仓内储存物料为粉状磷酸一铵，事发时料位约2米高；该设备处于试生产阶段，事故发生时处于停机状态。

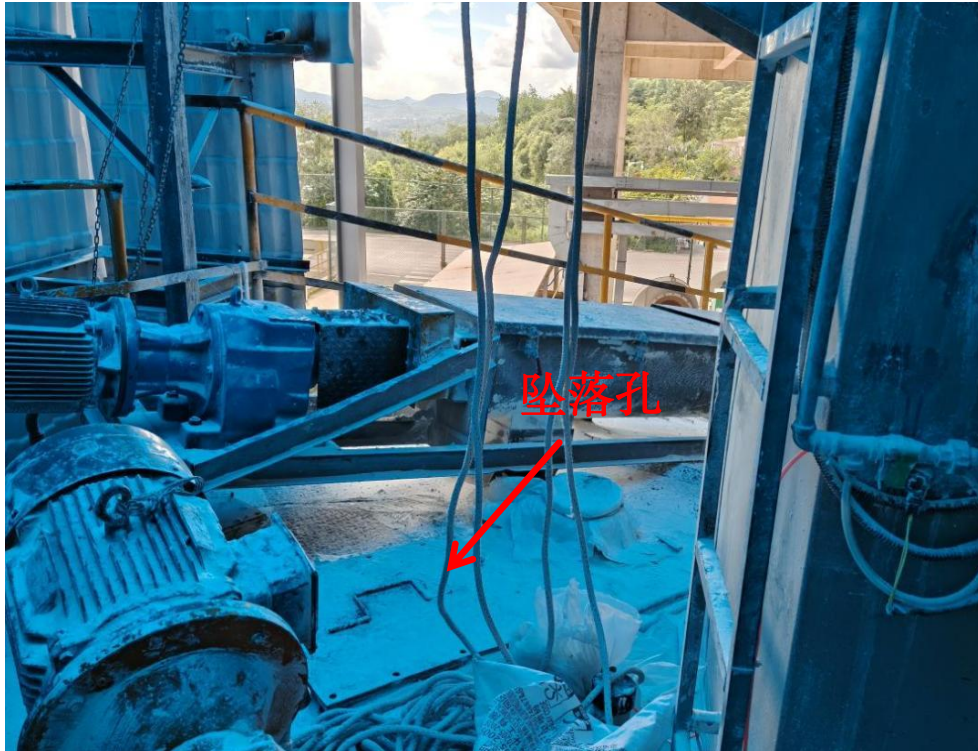
图 4: 萃余酸装置中间仓顶部平台

徐*安全意识淡薄，在未佩戴相关个体防护措施的情况下在中间仓顶部冒险进行积料检查（从中间仓顶部平台人孔处至中间仓底部高约4715mm，存在坠落风险），从中间仓顶部人孔处坠落至中间仓内部，被中间仓内部粉状磷酸一铵掩埋窒息致死。

3.祥丰金麦公司未严格执行危险作业（高处作业）安全管理制度。未将中间仓顶部平台打开人孔检查辨识为“高处作业”的范畴，未办理作业审批、未落实风险管控措施。

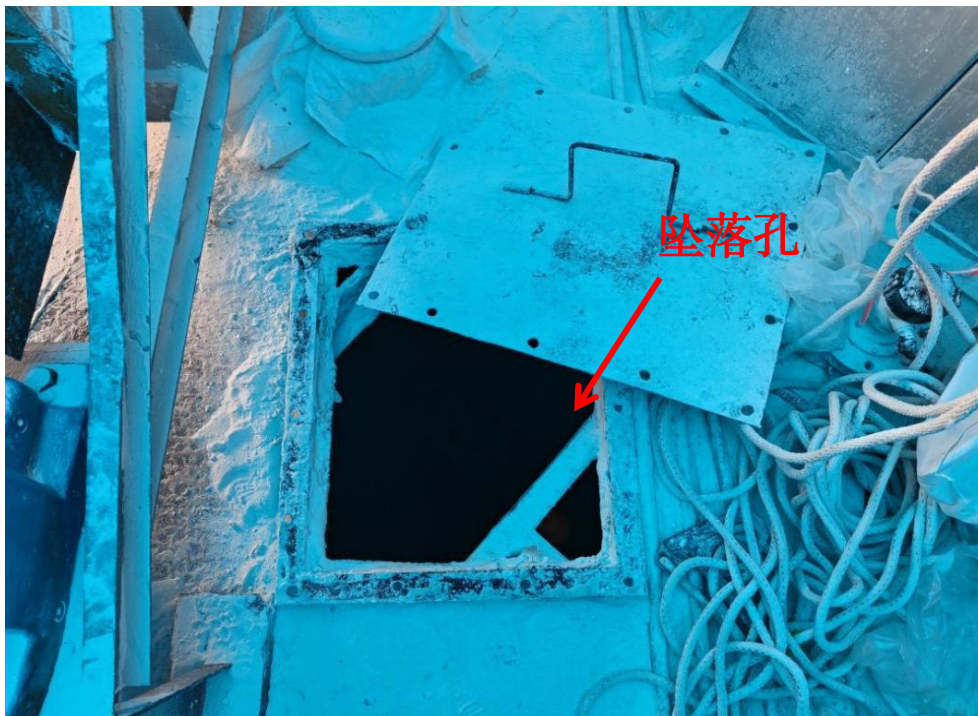
图 5: 萃余酸装置中间仓顶部平台观察孔

2.祥丰金麦公司风险辨识不全，未在有较大危险因素的设备上设置明显的安全警示标志。未在中间仓人孔附近设置必要的安全警示标志。

（一）祥丰金麦公司应当深刻汲取事故教训，一是严格落实企业主体责任，明确企业生产安全主要负责人及安全生产管理人员的法定职责。二是健全完善并严格执行企业安全操作规程及安全生产规章制度，在生产过程中可能存在危险因素的经营场所和有关设施设备上设置明显的安全警示标志。三是定期开展全面安全检查，教育和督促从业人员严格执行本企业的安全生产规章制度和操作规程，严禁违规操作。
