**安宁县街云南理工职业学院有限公司**  
**“12·22”一般起重伤害生产**  
**安全事故调查报告**

安宁市人民政府事故调查组

2026年4月

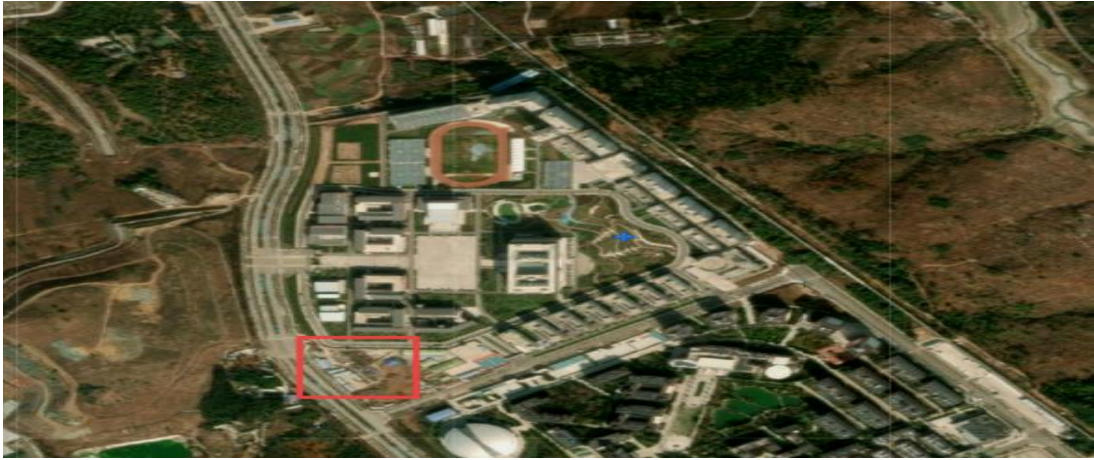
图1 事故发生位置

事故地点为理工学院內指定可回收废品处置区域（如图1），位于云南理工职业学院西南侧靠近麒麟路方向辉俊公司场地堆放物品棚北侧空地。场地內设有货物堆放区、货车停放区及活动板房（供作业人员居住），无安全警示标识及防护设施。

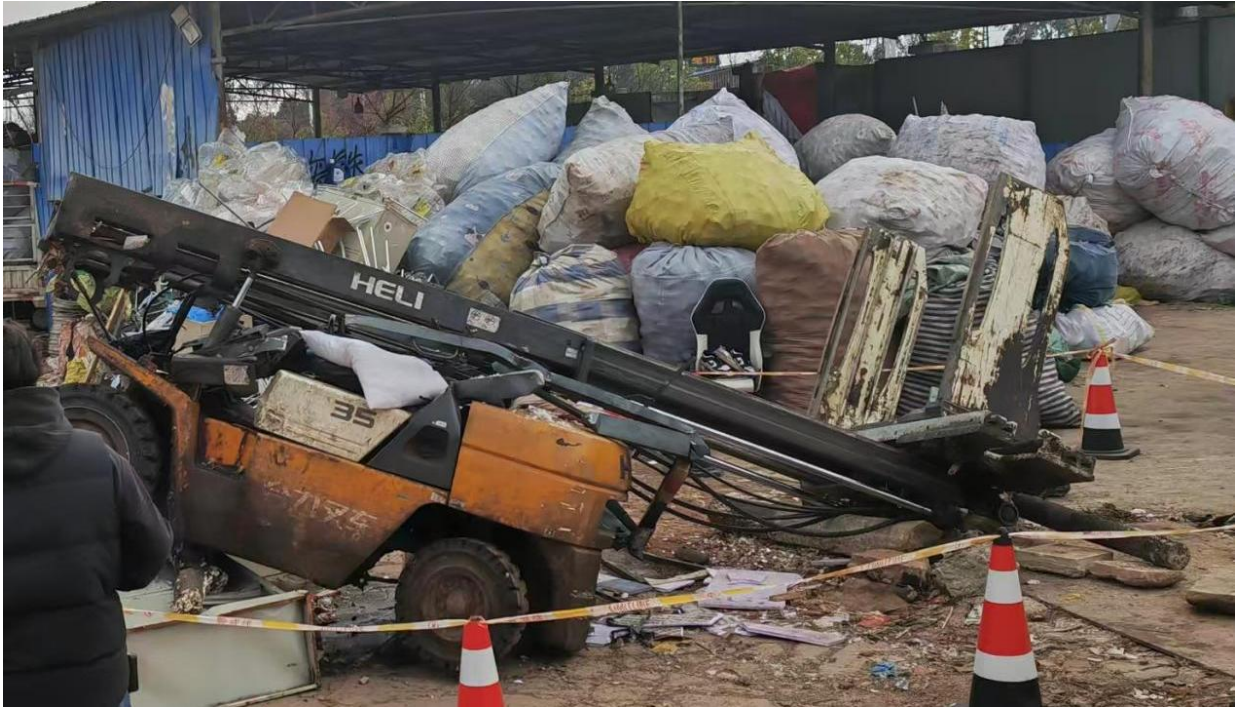
图 2 事故现场情况

涉事设备为一辆抱夹式叉车，车身上有“合力叉车、35”字样。该车辆长 2.1 米（不含门架及抱夹），宽 2.31 米，高 1.03 米（不含车轮），车身未见铭牌、车牌（如图 2）；事故现场情况为车辆门架倒塌在车身上，门架已完全起升到顶，总高约 4.2m，抱夹位于上门架的顶部（如图 3）；从图 4 可见车辆门架底部与车辆前轮轴铰接的两侧轴承座和轴瓦已脱开，车辆 A 侧只剩轴承座，不见轴瓦，B 侧轴瓦的两侧固定螺栓只剩 1 颗将轴瓦固定在轴承底座上。经现场查找，未发现缺失的轴瓦和另一颗固定螺栓。

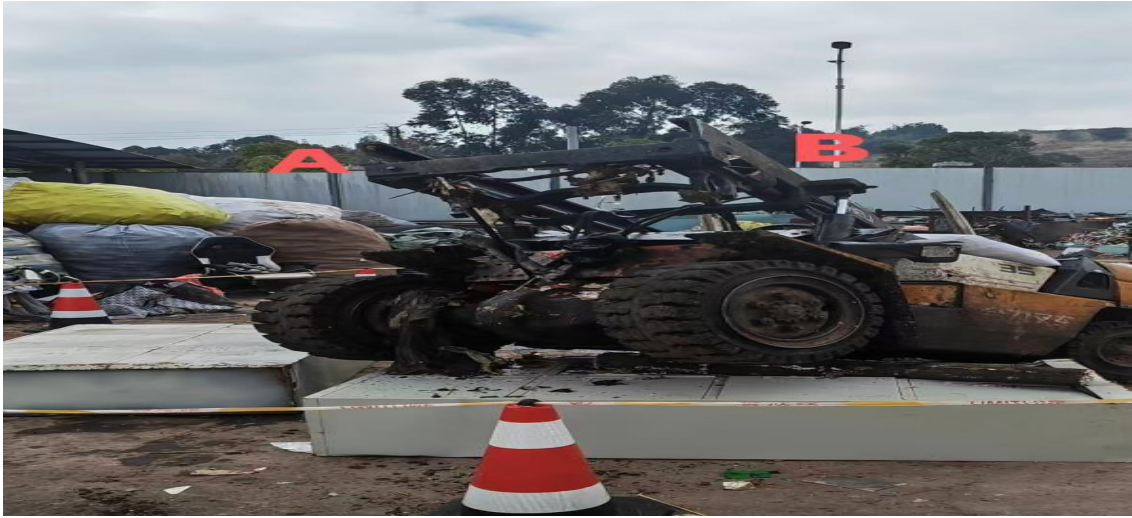
图 4 事故现场情况

事故调查组委托湖南安卓特种设备科技有限公司(以下简称“安卓设备公司”)对事故设备进行了技术分析,分析结论如下:1.该抱夹式叉车在事发前门架底部与前轮轴铰接处(图4)A侧只有轴承座支承在前轮轴轴承处而没有轴瓦固定,(图4)B侧轴承座和轴瓦只有1颗螺栓固定。2.该设备的液压系统和机械系统明显存在漏油、缺乏维护保养等缺陷。

由于王\*\*（死者）作为废品回收项目现场实际管理者和主要负责人，操作缺乏维护保养且门架紧固部件缺失的抱夹式叉车，导致车辆门架倾覆，被门架连同抱夹及货物向车身右侧倒塌砸伤致死。经综合调查询问、现场勘验以及技术分析，认定事故发生的直接原因为王\*\*（死者）未进行建立健全并落实本单位全员安全生产责任制，加强安全生产标准化建设；未组织制定并实施本

未保证废品处置项目应当具备的安全生产条件所必须的资金投入，致使该项目日常使用的抱夹式叉车缺乏维护保养，门架紧固部件缺失，导致该设备不具备安全生产条件。
