“ 1· 21”

安宁市人民政府事故调查组

2026年5月

经调查认定，安宁草铺云南裕能新能源电池材料有限公司“1·21”一般窒息事故是一起因从业人员违反安全管理规定进入氧气含量不足的有限空间，救援人员盲目施救而导致的一般生产安全责任事故。

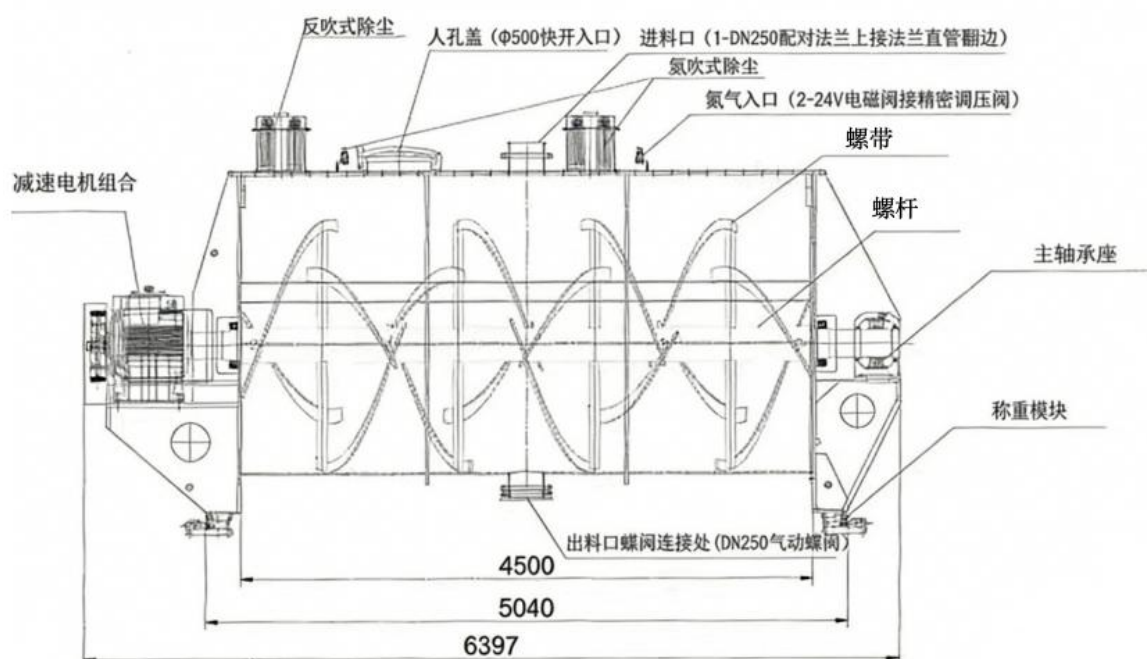
图 1 批混机平面图

2.事故发生场所情况。事故发生于云南裕能公司铁锂事业部一车间4#批混机（编号YN1-4线），4#批混机位于铁锂事业部一车间二楼西侧。4#批混机为卧式圆筒形结构，长6397mm,宽2483mm,高3236mm；批混机外壳设置有支腿，支腿与二楼平台地面通过预埋件焊接固定；顶部设置有1个直径为500mm的圆形快开人孔、两套反吹式除尘系统、1个进料口及1个氮气入口；批混机底部设置有1个出料口；批混机左侧为电机、减速机组，右侧主轴轴承座；批混机内部为螺杆、螺旋搅拌叶片，内部无积

料，无其他工具；批混机顶部进料口通过软连接管与上部 YN1-4 线批混料仓 1 相连，中间设置有一气动蝶阀（DN250）；批混机下部与 YN1-4 线批混仓 2 相连，中间设置有一气动蝶阀（DN250）；4#批混机后方为气碎主机，气碎主机设置有钢制斜梯与平台，并与 4#批混机仓顶相连，作为人员上下 4#批混机的通道。

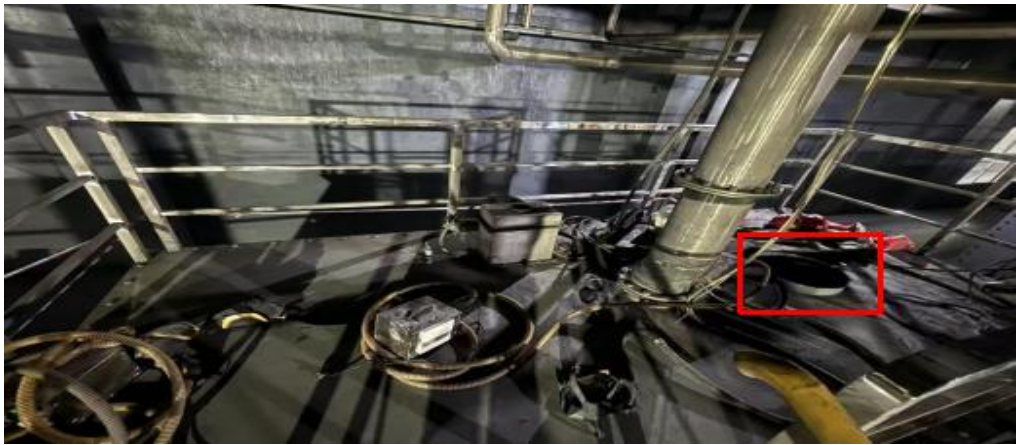
图 6 4#批混机顶部及人孔

铁锂事业部一车间二楼中控室编号为YN1-4线气碎主体控制柜、YN1-4线批混机控制柜，全线管道阀门均显示为关闭状态；2026年1月22日11时57分、11时58分安宁市应急管理局现场勘验人员三次使用编号为B24W82149多气体检测仪对4#批混机内部上、中、下三处进行氧气含量检测，数值分别为17.3%VOL、17.3%VOL、17.4%VOL，且处于报警状态。批混机顶部人孔处于开启状态，批混机内部无积料。

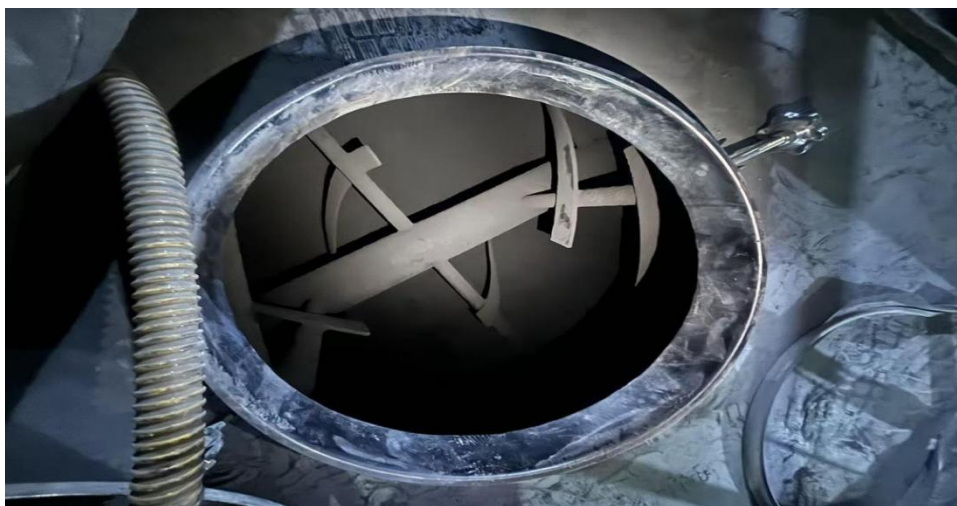
图 7 4#批混机内部

1.董**未严格遵守相关安全操作规程及管理制度开展作业。气碎班员工董**违反《云南裕能新能源电池材料有限公司有限空间作业安全管理制度》第 6.1.3 条^[5]、第 6.1.6 条^[6]的规定，在未办理有限空间作业审批且未进行危害作业分析，未穿戴长管式呼吸机等相应的个体防护装备的情况下，违规进入氧含量不足^[7]的 4#批混机后缺氧窒息。

（一）云南裕能公司需深刻汲取事故教训，切实强化安全生产管理：一是严格压实企业主体责任，明确生产安全主要负责人及安全生产管理人员的法定职责，确保责任到人、履职到位。二是健全完善安全生产规章制度及安全操作规程，严格执行安全生产国家标准与行业标准，重点加强存在危险因素的生产场所、设备设施的全流程管控。三是常态化开展全面安全检查，建立隐患排查治理台账，及时发现并彻底消除事故隐患；加强从业人员安全教育培训，督促其严格遵守安全生产规章制度和操作规程，坚决杜绝违规操作行为。四是提升应急救援保障能力，按标准配齐有限空间作业等场景所需应急物资，强化从业人员应急技能培训，普及科学施救理念，明确应急响应流程、救援处置程序、人员疏散路线及医疗救护联动等关键环节；针对有限空间作业等重点风险场景，定期组织开展针对性应急演练，提升实战处置能力
