“ 1. 19”

安宁市人民政府事故调查组

2026年5月

经调查认定，安宁草铺武钢集团昆明钢铁股份有限公司“1·19”一般坍塌事故是一起因作业人员违章进入物料易坍塌的料仓开展积料疏通作业而造成的一般生产安全责任事故。

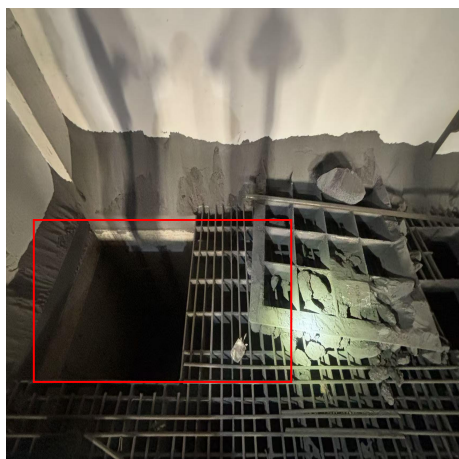
图 4 地仓人孔位置

1.地仓仓顶设置有格栅，可供汽车卸料和人员在上方站立，格栅西南侧设置有 800mm*800mm 的固定检修人孔，人孔下方墙体设置有 5 节钢制踏棍，踏棍间距约为 300mm，格栅中心位置有救援当天人工切割形成的救援人孔。

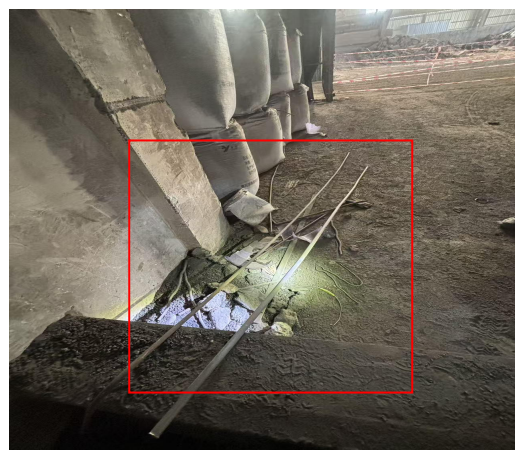
图 7 清理工具（空心钢管）

5.9#料仓日常清理仓壁挂料所用工具为两根约长 2.0m，直径 19mm 的空心钢管。

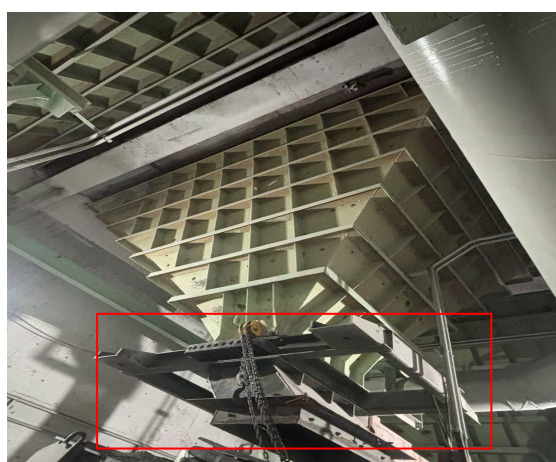
图 8 仓底钢管插板（已抽离）

2.地仓仓底依次设置有钢管插板（救援当天钢管已抽离）、振动筛（振动筛橡胶部分与下料口连接的螺栓已于救援当天拆除，两侧使用两根手拉葫芦吊进行拉结固定），振动筛下方与皮带运输机相连，皮带运输机尾轮与斗式提升机相连。

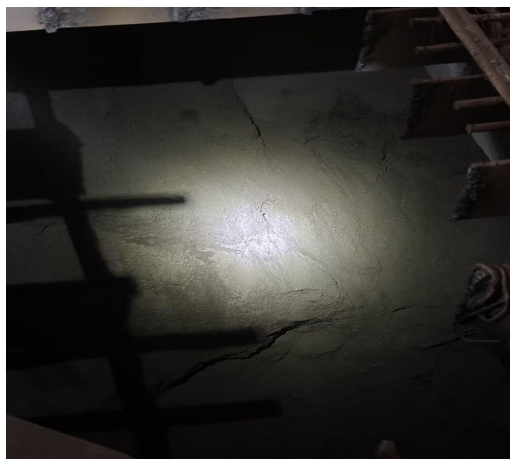
图 12 地仓内部情况

4.该料仓内储存物料主要为渣钢粉，为散状粉末（粒度小于 10mm，水分为 1.46%~2.20%），料仓顶部格栅间隔较大，空气能正常对流。

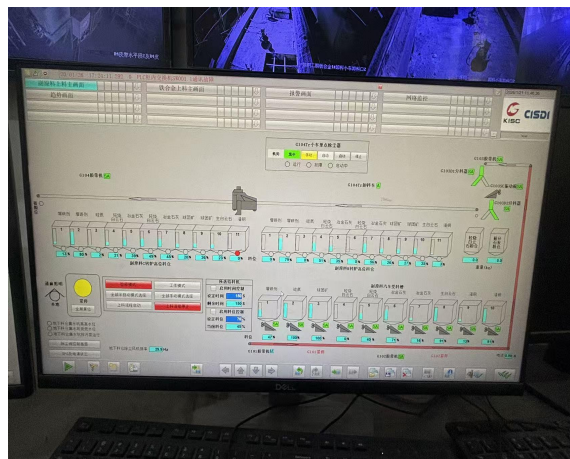
图 13 供料系统界面

3.9#料仓供料系统事故发生前后均为正常状态。
