# 建设项目环境影响报告表

项目名称: 八街梅子箐尾矿库综合利用回采项目

建设单位(盖章): 昆明钢铁集团有限责任公司上厂铁矿

编制日期: 2021年5月

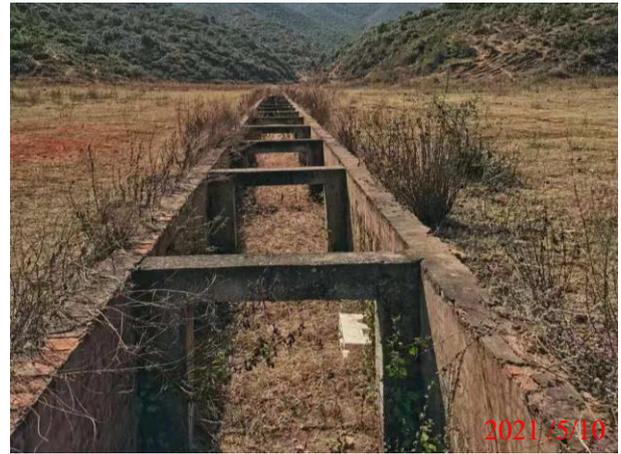
库内排水渠

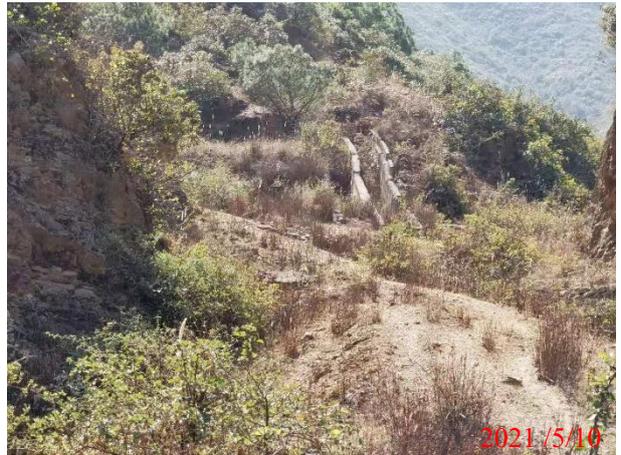
坝尾排水斜槽及坝尾

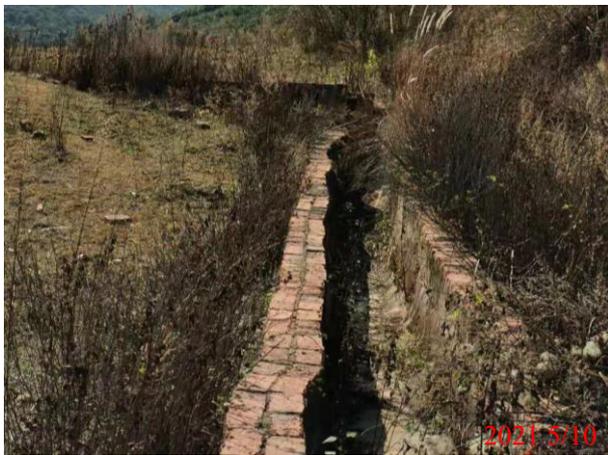
坝肩截排水沟
