建设项目环境影响报告表

项目名称：云南昆钢嘉华水泥建材有限公司耳目村石灰

石矿营盘山采空区绿色环保生态修复工程

建设单位（盖章）：云南祥丰环保科技有限公司

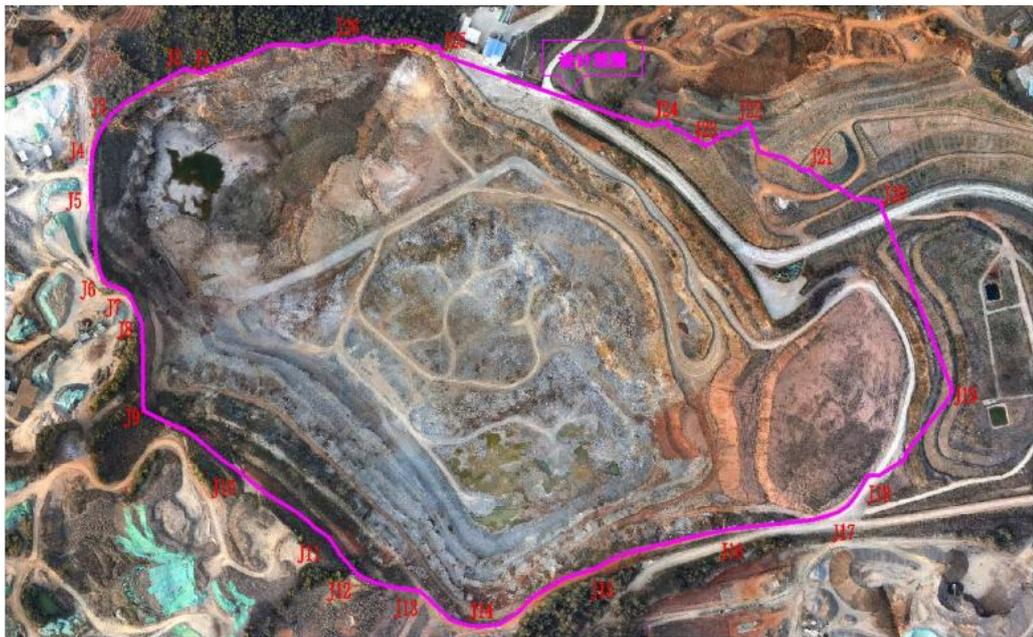
图 2-1 本项目生态修复范围

拐点	2000 坐标		拐点	2000 坐标	
	X	Y		X	Y
J1	2748685.20	34545362.54	J14	2748124.92	34545644.00
J2	2748688.52	34545343.37	J15	2748183.91	34545760.64
J3	2748643.31	34545271.99	J16	2748224.20	34545897.77
J4	2748607.06	34545253.11	J17	2748240.70	34546004.66
J5	2748560.35	34545251.65	J18	2748277.66	34546034.2

J6	2748473.40	34545266.11	J19	2748365.10	34546118.88
J7	2748461.66	34545289.79	J20	2748553.98	34546046.74
J8	2748430.91	34545303.47	J21	2748587.79	34545974.92
J9	2748343.15	34545304.54	J22	2748635.38	34545914.41
J10	2748279.84	34545403.26	J23	2748610.62	34545870.77
J11	2748213.92	34545491.95	J24	2748635.65	34545831.94
J12	2748177.06	34545521.28	J25	2748703.55	34545604.70
J13	2748160.75	34545583.35	J26	2748717.63	34545508.79

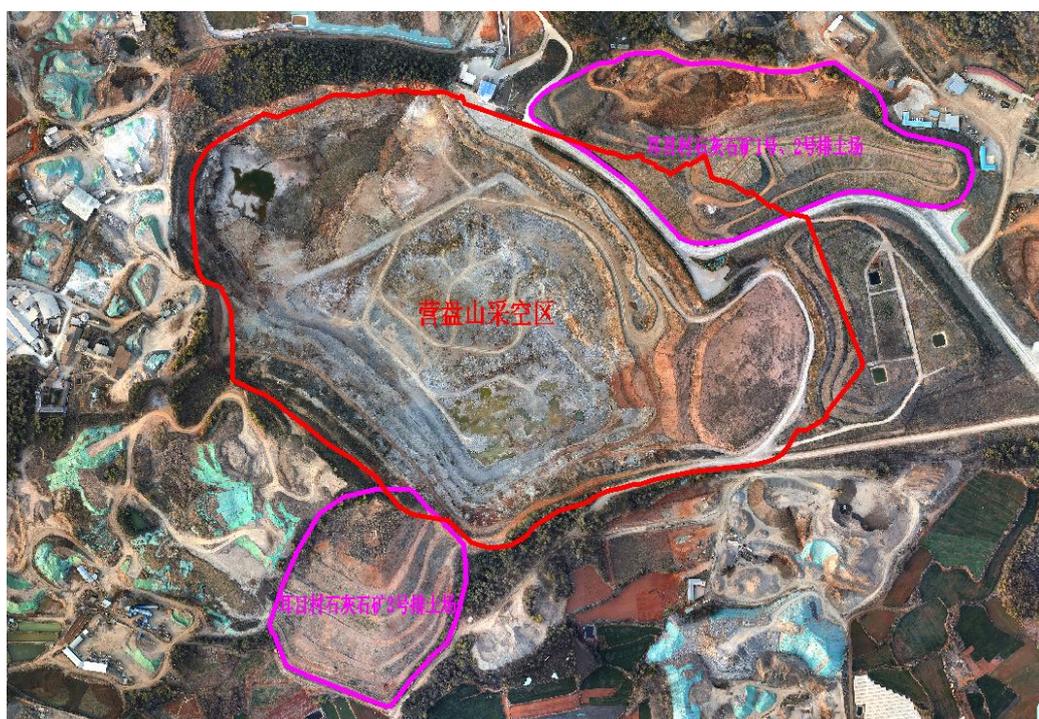
图 2-2 项目区与耳目村石灰石矿 1 号、2 号、3 号排土场相对位置图

根据现场调查情况，云南昆钢嘉华水泥建材有限公司耳目村石灰石历史对营盘山、鸡蛋山采场进行开采时，对采场表土、覆盖层进行了剥离。其中剥离的表土均顺坡堆放于营盘山采空区南部耳目村

石灰石矿 3 号排土场内，堆放面积 5.0811hm²，分 6 台堆放，台高 5-12m，台宽 3-5m，总堆放高度约 45m，堆放坡比 1: 1.5，堆放表土量约 55 万 m³。堆放表土主要为红壤，有机质含量约 1.2%~2.5%，土壤通透性和渗水性一般，土壤 PH 值约为 6.5，土壤容重 1.12~1.45g/cm³，砾石含量 3%~10%，能满足复垦覆土要求。

开采剥离的覆盖层均堆放于营盘山采空区北部耳目村石灰石矿 1 号、2 号排土场内，堆放面积 8.5438hm²，分 3 台堆放，台高 3-20m，总堆放高度约 25m，堆放坡比 1: 1.25，堆放红土量约 92 万 m³。

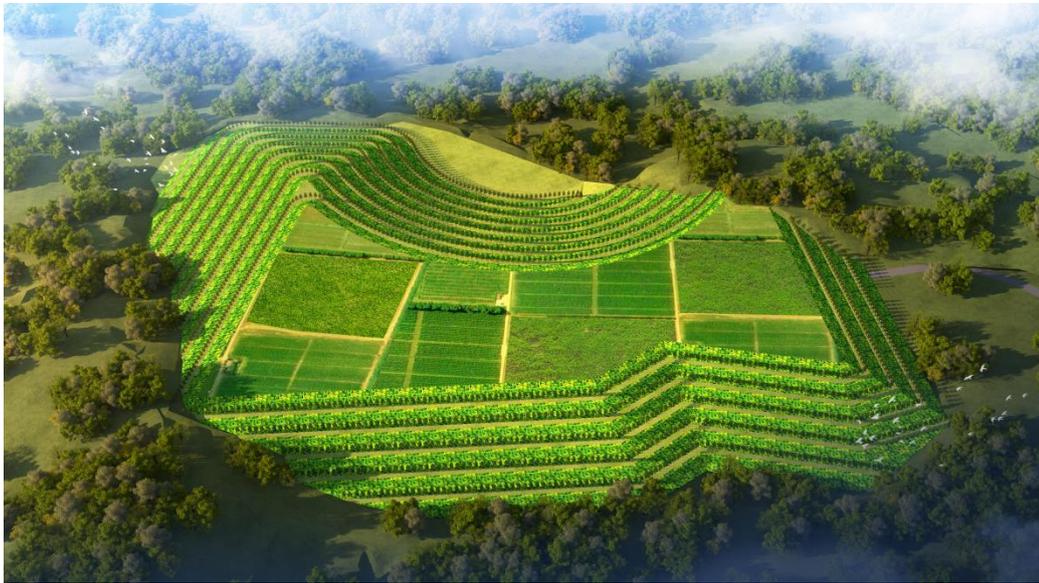
图 2-3 景观植被恢复效果图

恢复为灌木林地区主要为回填边坡区，恢复面积 15.0431hm²。采用灌、草结合的方式进行复垦，灌木选车桑子/马桑/戟叶酸模，植苗，株距 1.5m，行距 1.5m（4444 株/hm²），I 级全冠容器苗，并有“三证一签”；草本选用三叶草/狗牙根混播，65kg/hm²，采用 I 级包衣种子，发芽率 95%。

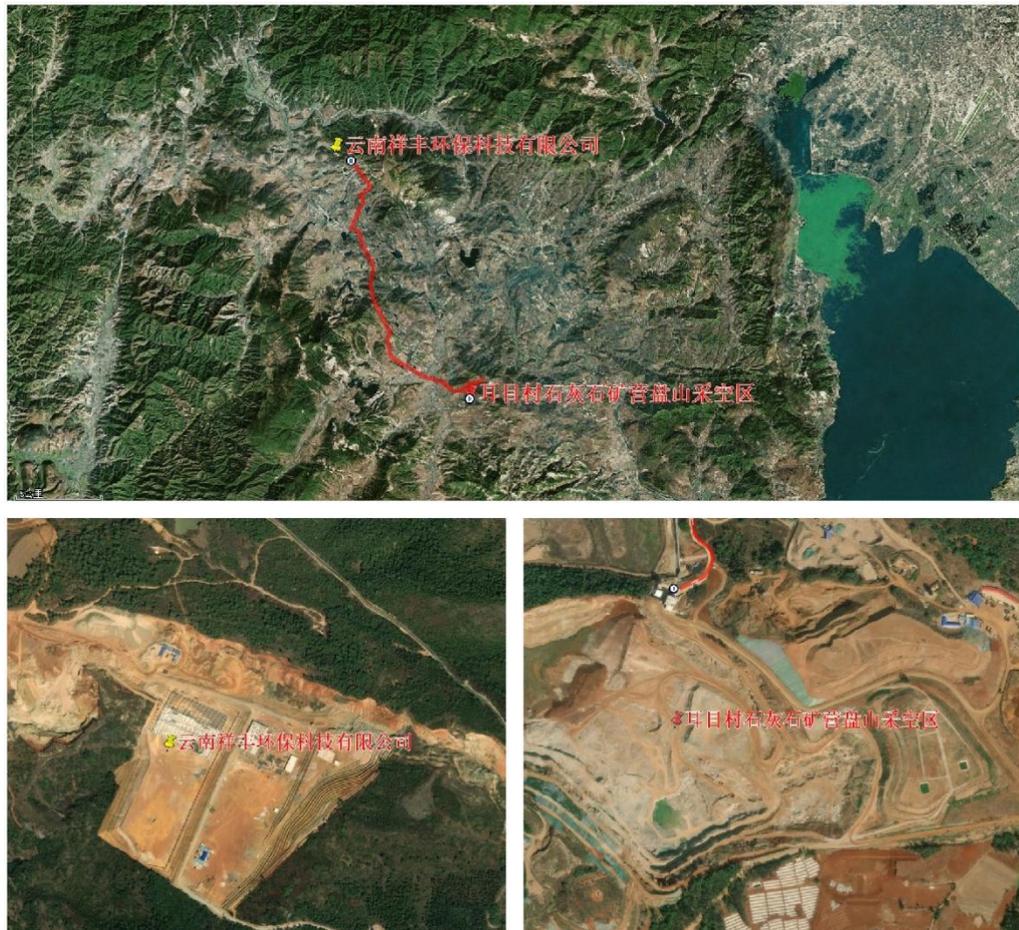
图 2-4

回填改性无害化处理后的磷石膏来源于宁祥丰环保科技有限公司磷石膏综合项目和安宁市草铺磷矿区松坪龙树磷矿 2 号坑生态修复试点工程磷石膏改性无害化处理车间。运输路线为磷石膏改性无害化处理车间经三凤公路、凤萋村公路、G320（旧）、昆畹东路、安八线、南环一级公路进入项目区运输联络，运输距离约 25km。采用自卸汽车运输，运输路线不涉及敏感区和保护区域。项目区运输联络道路为泥结碎石路面，路面宽度 8.0m。在本项目生态修复区内设置进出口形成闭合环形道路。

运输路线图

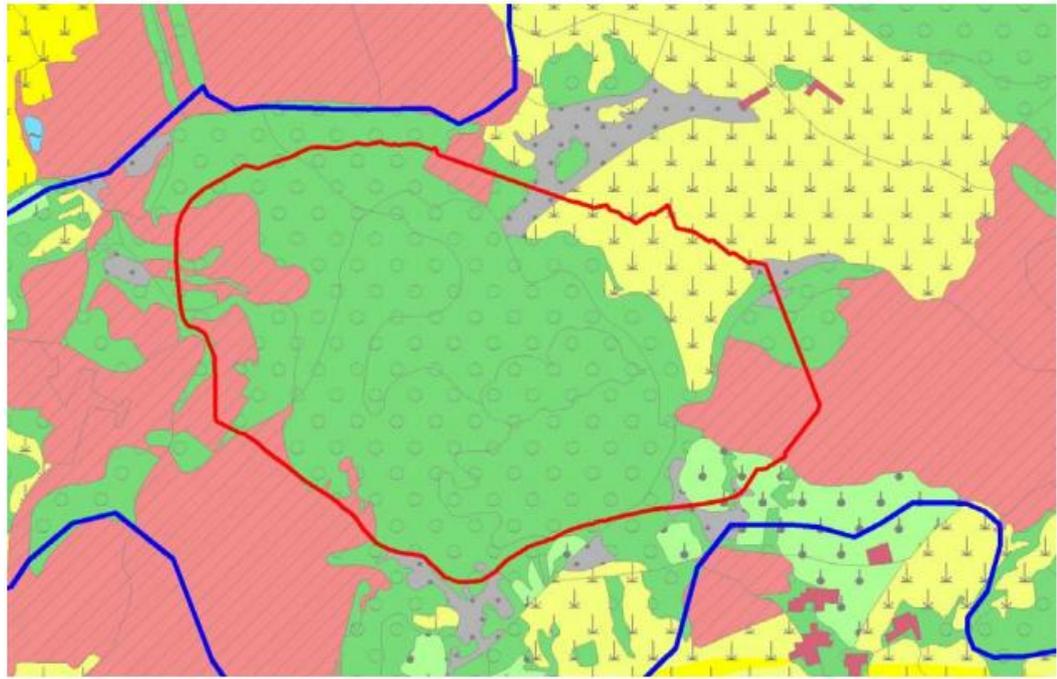
图 3-1 修复区项目土地利用现状图

该项目生态修复总面积 35.1305hm²，根据项目区土地利用现状图（三调），各单元现状地类类型主要为乔木林地 0.3634hm²、灌木林地 0.2256hm²、采矿用地 34.5415hm²。损毁土地不涉及“三区三线”划定红线，不涉及省级、国家级公益林保护区。项目区损毁土地方式为挖损，损毁程度为重度。项目土地利用现状详见表 3-1。土地利用现状图见图 3-1。

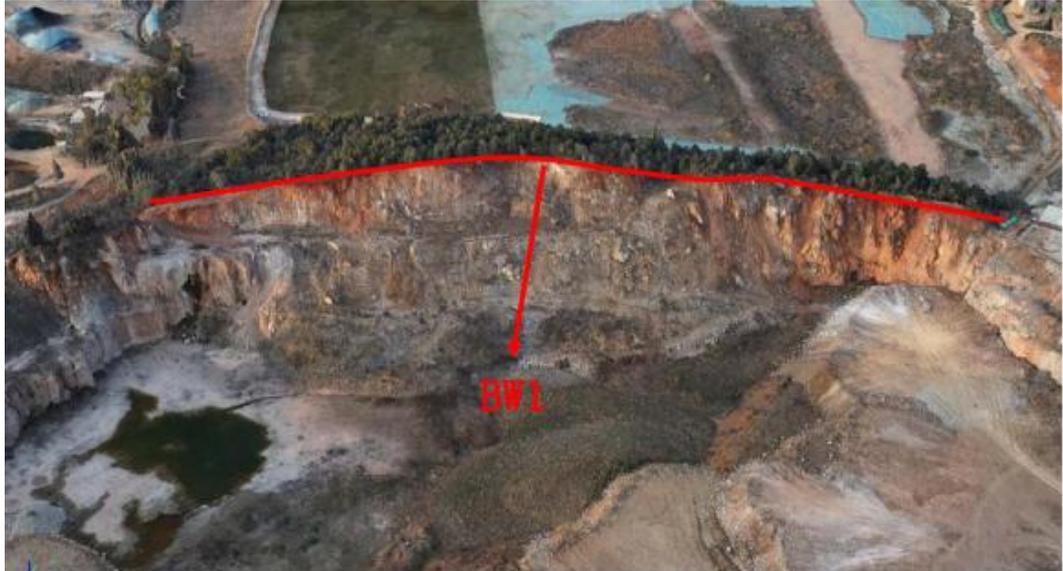
照片 3-1 BW₁ 潜在不稳定边坡

结构特征：边坡上部覆盖有第四系红土层，厚约 0.5-2m。下部不稳定边坡坡床主要为较坚硬厚层状中等-强岩溶化石灰岩、白云岩岩组（II）古生界二叠系下统栖霞、茅口组（P_{1q+m}）灰岩。边坡与岩层顺向相交，经露天开采后，表面结构破碎。

现状稳定性：目前边坡面未设置任何支挡措施，经多年露天开采，形成边坡坡度大，坡高高，表面结构破碎，边坡总体较稳定，局部有滑坡、崩塌现象。在暴雨、机械震动等不利工况下，发生滑坡、崩塌、掉块、滚石等灾害的可能性大。

现状危害对象及危害情况： 主要威胁后期区内生态修复工作人员及设备，危害程度及危险性中等。

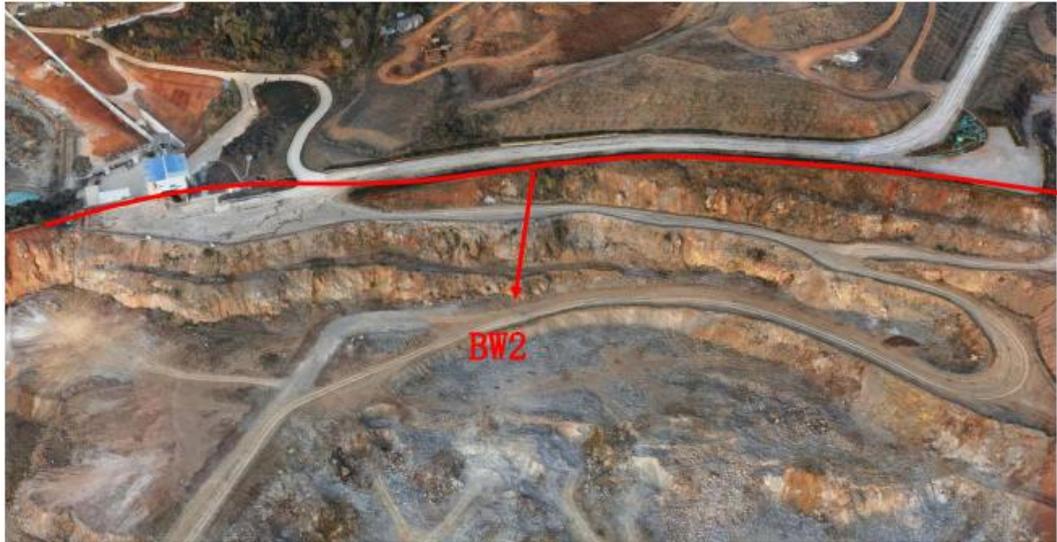
照片 3-2 BW₂ 潜在不稳定边坡

结构特征： 不稳定边坡坡床主要为较坚硬厚层状中等-强岩溶化石灰岩、白云岩岩组（Ⅱ）古生界二叠系下统栖霞、茅口组（P_{1q+m}）灰岩。边坡与岩层反向相交，总体稳定性较好，经露天开采后，表面结构破碎。

现状稳定性：目前边坡面未设置任何支挡措施，经多年露天开采，形成边坡坡度大，坡高高，表面结构破碎，边坡总体较稳定，局部有滑坡、崩塌现象。在暴雨、机械震动等不利工况下，发生滑坡、崩塌、掉块、滚石等灾害的可能性大。

现状危害对象及危害情况：主要威胁边坡下方道路通行人员、车辆及后期区内边坡上下方生态修复工作人员及设备，危害程度及危险性中等。

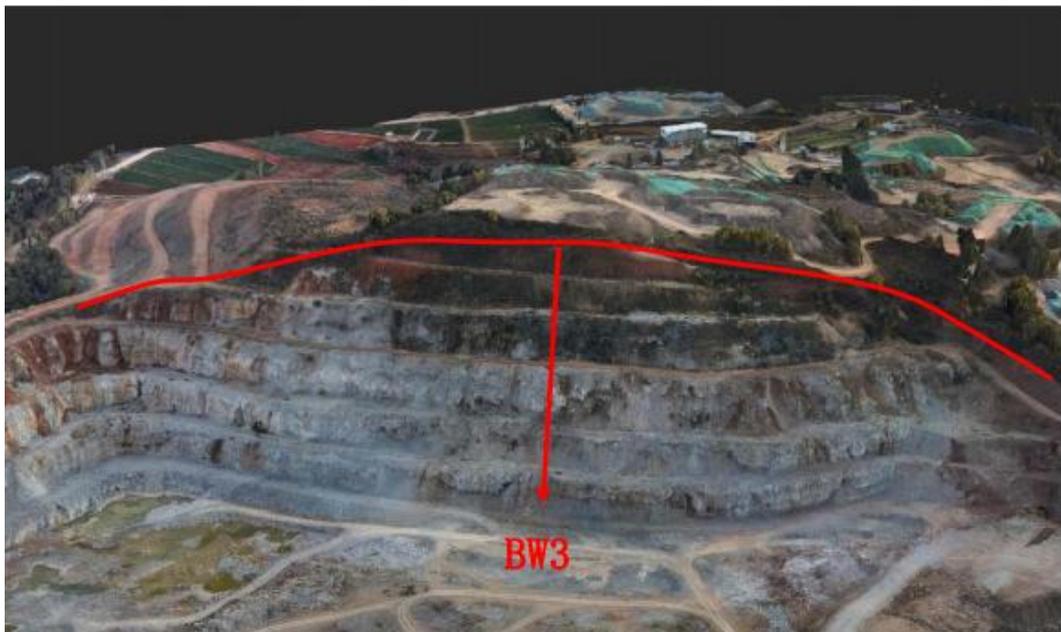
照片 3-3 BW₃ 潜在不稳定边坡

结构特征：边坡上部覆盖有第四系红土层，厚约 0.5-10m。下部不稳定边坡坡床主要为较坚硬厚层状中等-强岩溶化石灰岩、白云岩岩组（II）古生界二叠系下统栖霞、茅口组（P_{1q+m}）灰岩。边坡与岩层顺向相交，经露天开采后，表面结构破碎。

现状稳定性：目前边坡面未设置任何支挡措施，经多年露天开采，形成边坡坡度大，坡高高，表面结构破碎，边坡总体较稳定，局部有滑坡、崩塌现象。在暴雨、机械震动等不利工况下，发生滑坡、崩塌、掉块、滚石等灾害的可能性大。

现状危害对象及危害情况：主要威胁后期区内边坡上下方生态修复工作人员及设备，危害程度及危险性中等。

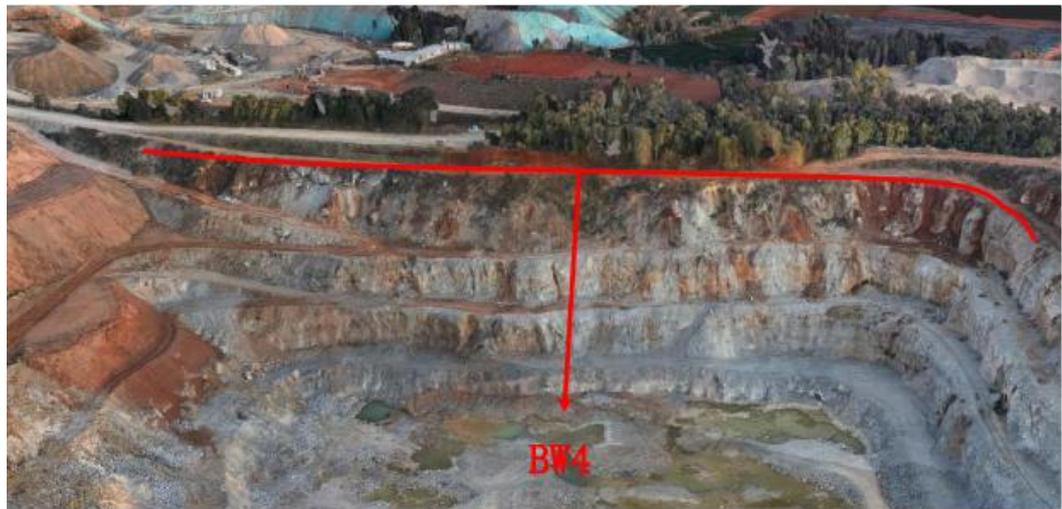
照片 3-4 BW₄ 潜在不稳定边坡

结构特征: 不稳定边坡坡床主要为较坚硬厚层状中等-强岩溶化石灰岩、白云岩岩组（II）古生界二叠系下统栖霞、茅口组（P_{1q+m}）灰岩。边坡与岩层反向相交，总体稳定，经露天开采后，表面结构破碎。

现状稳定性: 目前边坡面未设置任何支挡措施，经多年露天开采，形成边坡坡度大，坡高高，表面结构破碎，边坡总体较稳定，局部有滑坡、崩塌现象。在暴雨、机械震动等不利工况下，发生滑坡、崩塌、掉块、滚石等灾害的可能性大。

现状危害对象及危害情况: 主要威胁边坡上方道路通行人员、车辆及后期区内边坡上下方生态修复工作人员及设备，危害程度及危险性中等。

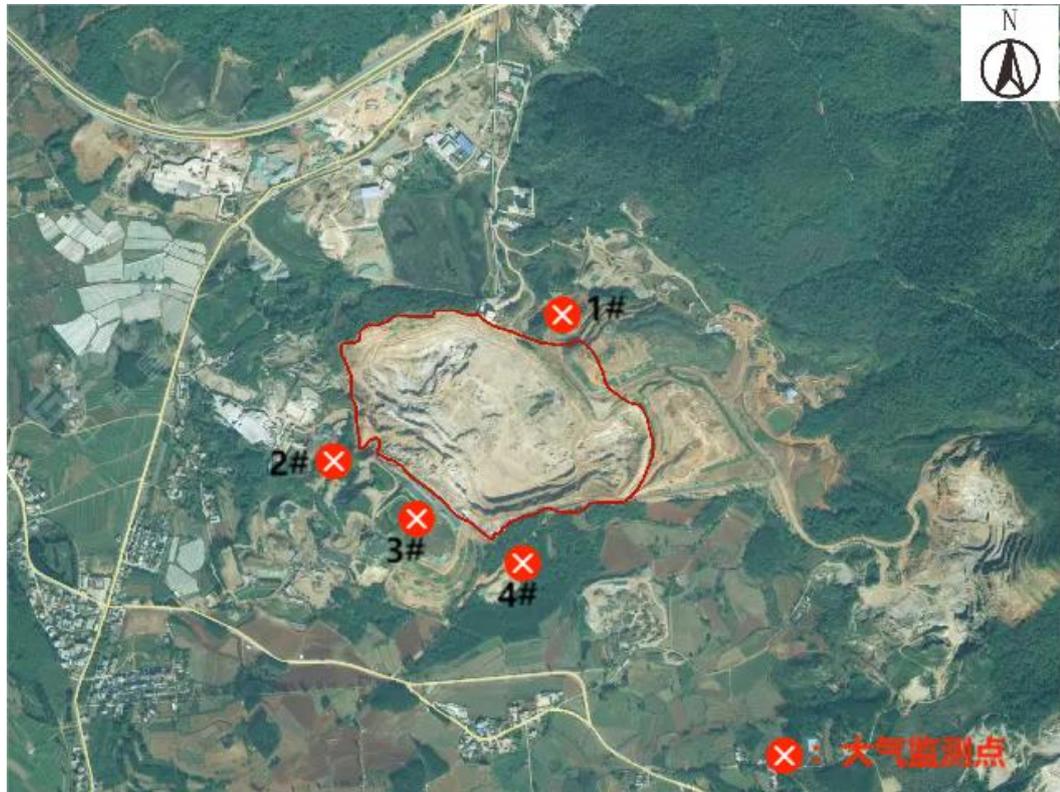
图 3-2 大气环境质量现状监测点位示意图

设置 4 个监测点位，1#点位：生态修复区矿坑上方向；2#点位：监测时下风向地块边界外 10m；3#点位：监测时下风向地块边界外 10m；4#点位：监测时下风向地块边界外 10m。补充监测点位见图 3-2。

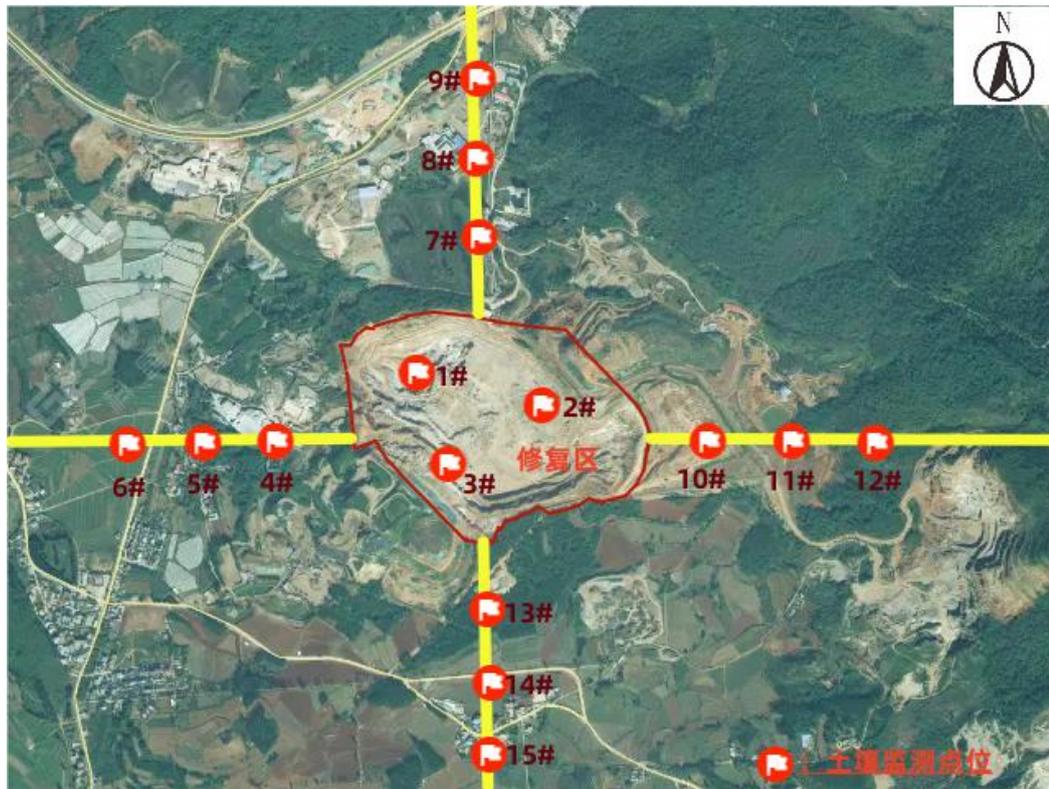
图 3-3 土壤环境质量现状监测点位示意图

本次监测设置 15 个监测点位，其中 1#、2#、3#、10#、11#、12#监测点位于矿区范围内，执行《土壤环境质量 建设用地土壤污染风险管控标准（试行）》（GB36600-2018）中第二类用地筛选值标准。4#、5#、6#、7#、8#、9#、13#、14#、15#监测点位于周边农田范围内，《土壤环境质量 农用地土壤污染风险管控标准（试行）》（GB15618-2018）。土壤监测布点见图 3-3。

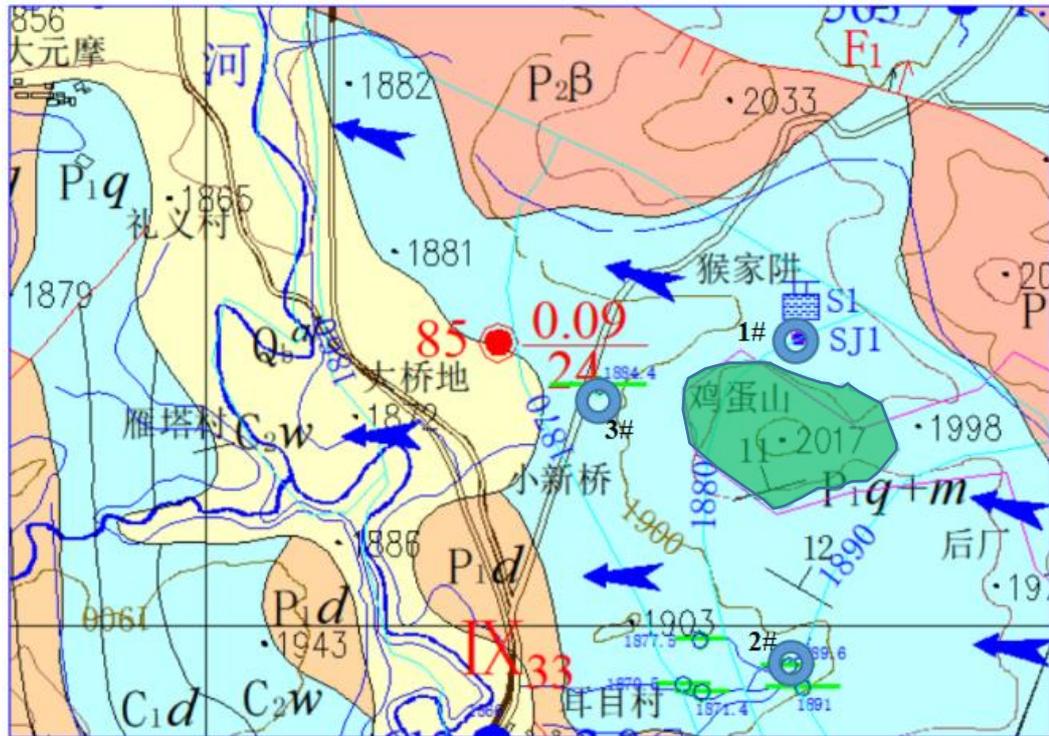
图 3-4 地下水环境质量现状监测点位布置图 (●：监测点位)

本次监测设置 3 个监测点位。1#: 侧下游 SJ1 地下水监测井; 2#: 侧上

游耳目村水井；3#：下游小新桥村水井。监测点位布置见图 3-4，点位布置具体情况见表 3-11。

点位编号	点位名称	坐标		功能	与本项目位置关系
		经度	纬度		
1#	SJ1 地下水监测井	102°27'14"	24°50'42"	矿山生活生产取水井	生态修复区侧游，现矿山营盘山采区北侧破碎站内
2#	耳目村水井	102°26'25"	24°49'47"	耳目村后厂抗旱井	生态修复区侧上游，西南面 2188m
3#	小新桥水井	102°26'28"	24°50'9"	小新桥抗旱井	生态修复区侧下游，西南 830m

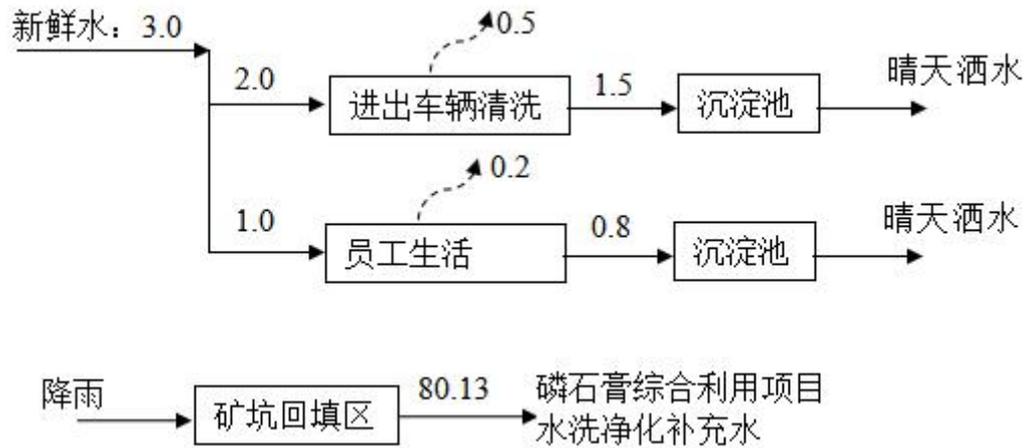
图 4.2-1 项目施工水平衡图（雨天）

根据项目用排水情况，作出项目施工期水平衡见图 4.2-1、图 4.2-2。

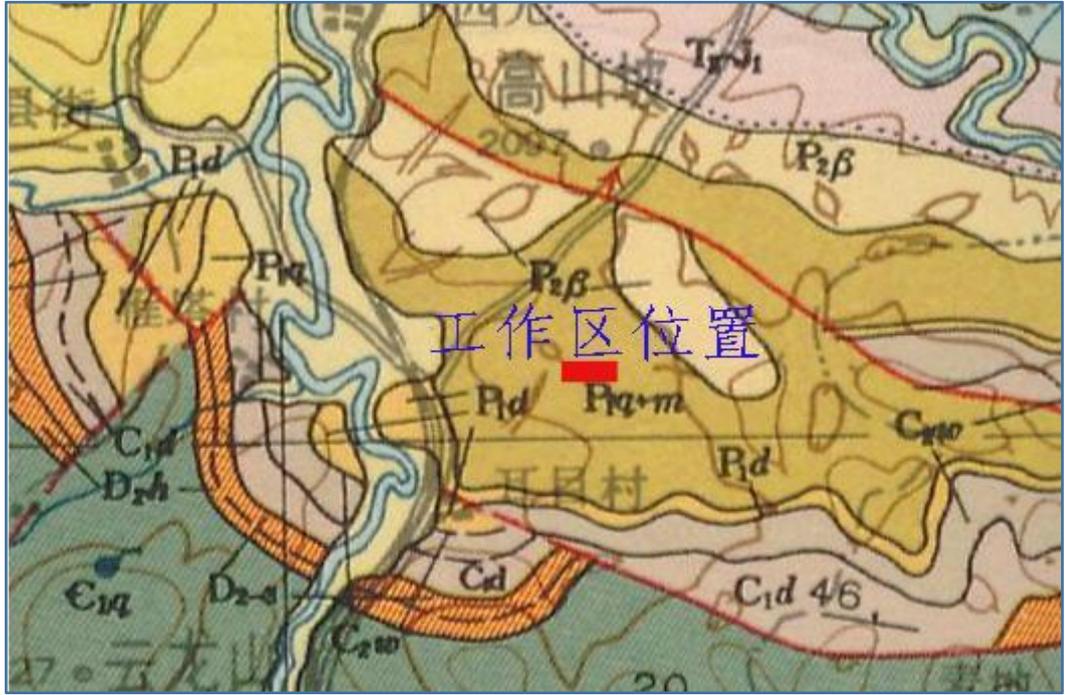
图 4.3-2 区域地质图

根据区域地质资料，生态修复区区域主要分布地层为古生界二叠系下统栖霞、茅口组（P_{1q+m}）灰岩地层。区域地质图见图 4.3-2。

岩性主要为：浅灰、灰白色隐晶至细晶生物碎屑茅口组灰岩，中厚层-块状构造灰岩，岩溶溶隙发育，强富水性；栖霞组白云质灰岩：虎斑状白云质灰岩、白云岩夹，上部灰—深灰色“虎斑状”白云质含生物碎屑粉晶及细晶灰岩，夹白云岩透镜体，风化后白云质呈不规则虎斑状分布。中下部为浅灰、青灰、深灰色厚层状细至中晶白云岩，夹中厚层状白云质灰岩，风化后白云质条带大致顺层分布风化裂隙中等发育，厚约 190~570m。

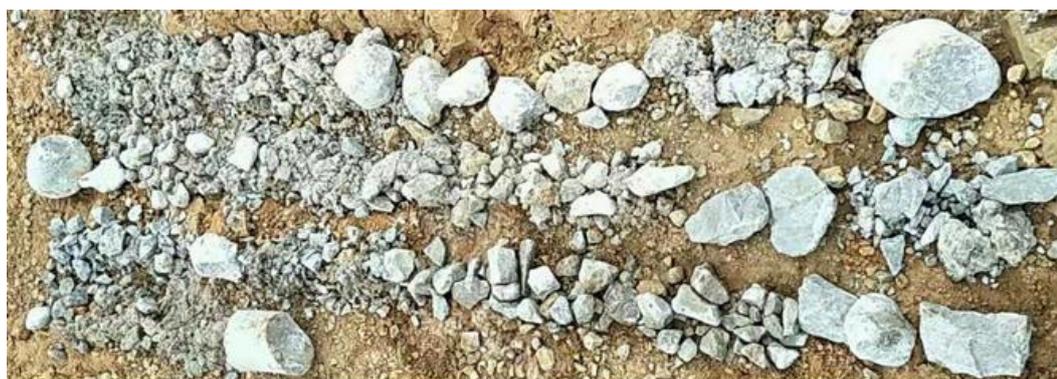
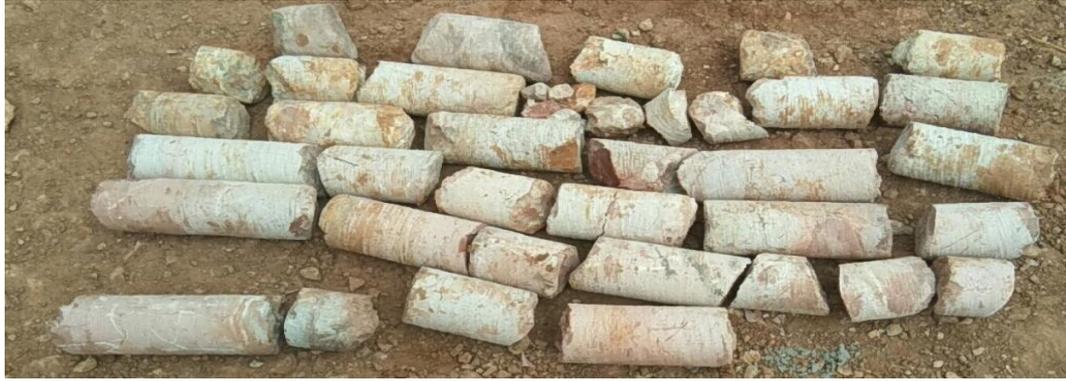
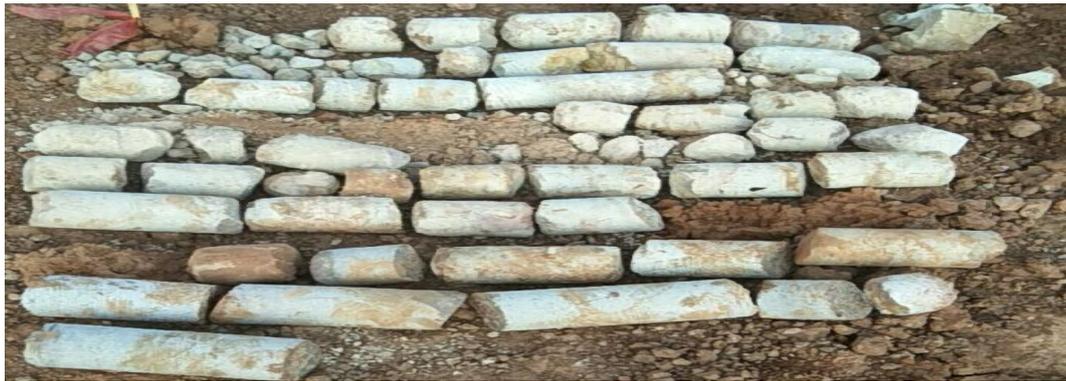
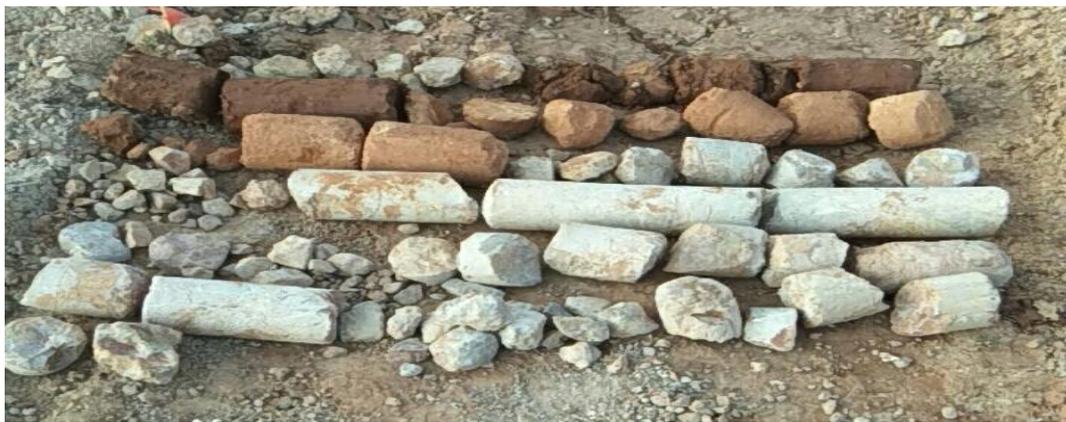
图 4.3-3 现场岩性图片

第②₁层【灰岩岩】：浅灰色、灰白色灰岩，中厚层状、块状构造、隐晶质结构，风化裂隙中等发育，中-微风化，较硬岩，破碎，岩体基本质量等级为IV级，岩性呈碎块状；岩石质量指标 RQD=20 左右，岩石质量指标为差的。岩石破碎与开山爆破有关。

第②₂层【灰岩岩】：浅灰色、灰白色细晶-中晶白云质灰岩，夹有虎斑状生物碎屑灰岩，中-微风化，较硬岩，较破碎，岩体基本质量等级为III级，岩芯主要呈短柱状，岩石质量指标 RQD=65 左右，岩石质量指标为较差的。

现场岩性图片如下：

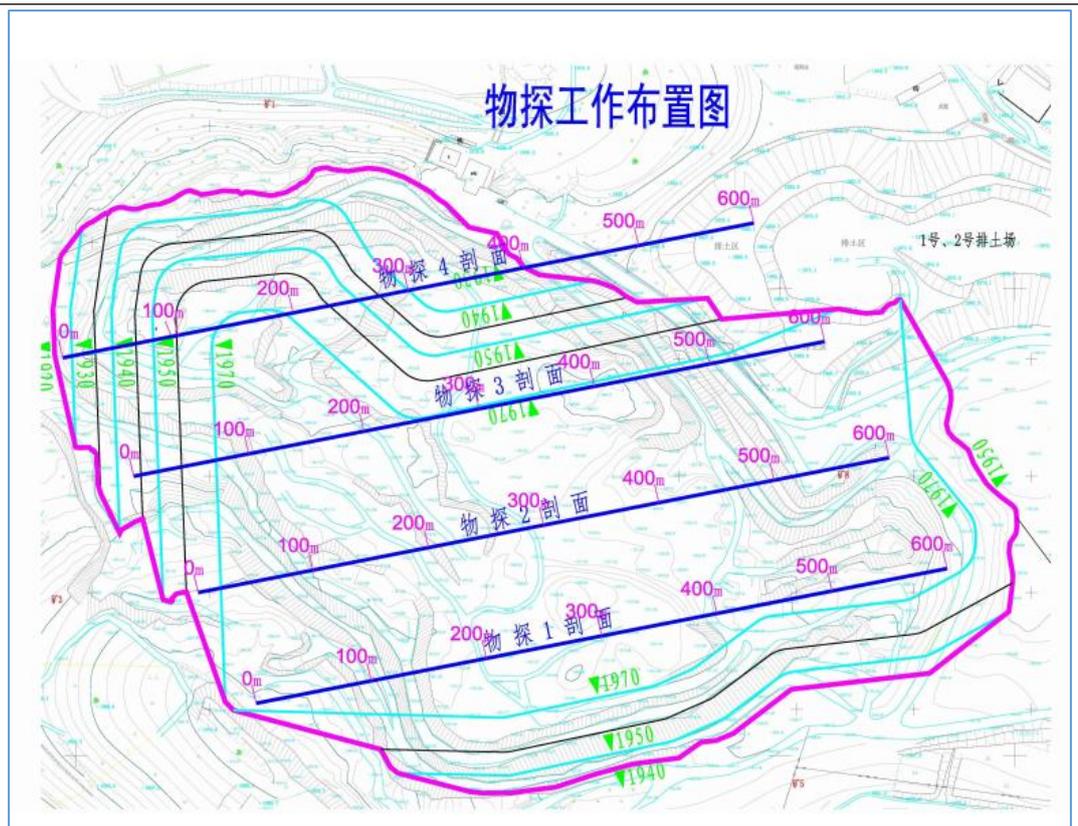
图 4.3-4 生态修复区物探工作布置图

本次工作采用剖面测量法进行，高密度电法测量共布置四条剖面，编号为 1、2、3 和 4 号。各剖面长为 600 米，剖面总长 2400 米，总物理点 240 个。剖面方向为近东西向为 78° ，物探工作布置见图 4.3-4。

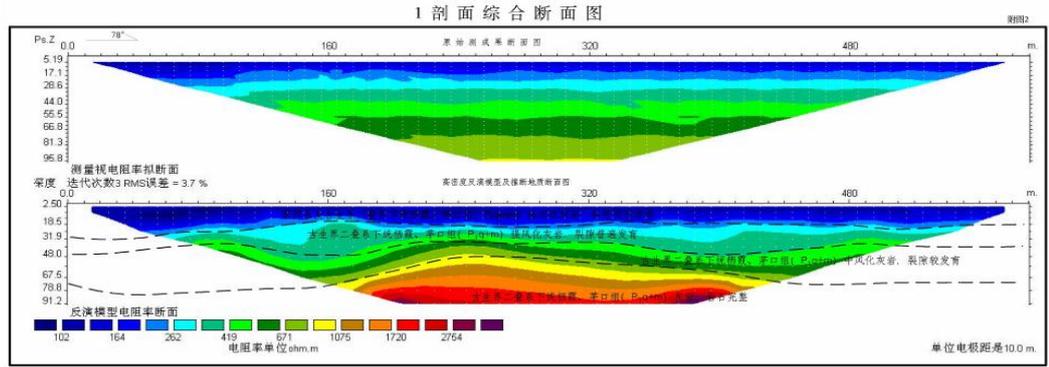
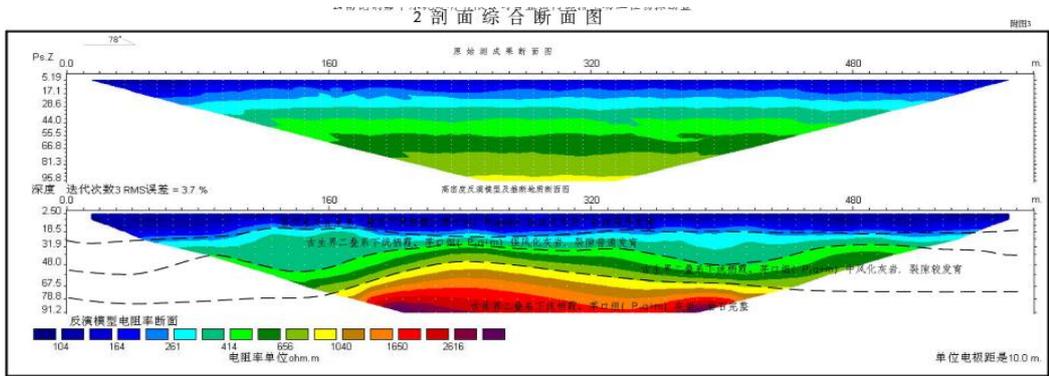
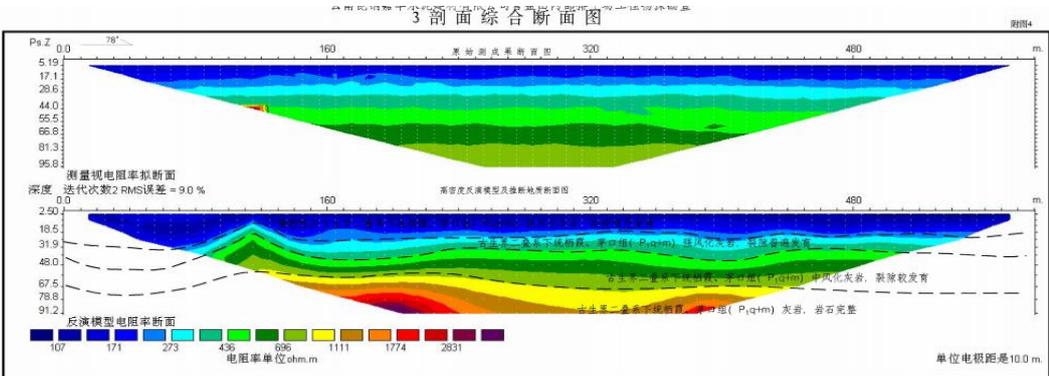
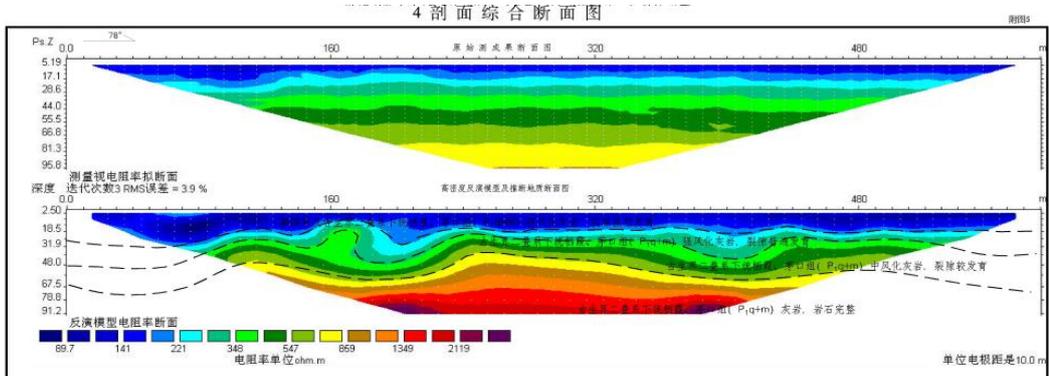
本次物探勘查使用的是高密度电法测量,有效深度在 100 米范围。经室内综合处理,获得 4 张综合断面图(见图 4.3- 5、图 4.3-6、图 4.3-7 及图 4.3-8)。

从物探综合断面图可看出, 勘查区内地层按电性可分为四层: 第一层为浅表层, 视电阻率较低, 其变化范围在 $50 \Omega \cdot m \sim 250 \Omega \cdot m$ 之间, 该层厚度在 $10.0 \sim 35.0$ 米范围内, 物探推测为第四系粘土、碎石土及古生界二叠系下统栖霞茅口组 (P_{1q+m}) 的强风化灰岩地层, 该层岩石裂隙强烈发育, 厚度极不均匀、结构松散, 岩石破碎; 第二层视电阻率变化相对平稳, 其幅值变化范围在 $250 \sim 450 \Omega \cdot m$ 之间, 物探推测为古生界二叠系下统栖霞、茅口组 (P_{1q+m}) 的强风化灰岩地层, 该层裂隙普遍发育, 该层厚度在 $10.0 \sim 20.0$ 米范围; 第三层视电阻率变化相对平稳, 其幅值变化范围在 $450 \sim 1000 \Omega \cdot m$ 之间, 物探 推测为古生界二叠系下统栖霞、茅口组 (P_{1q+m}) 的中风化灰岩地层, 该层裂隙较发育, 岩石相对完整, 该层厚度在 $20.0 \sim 40.0$ 米范围; 第四层视电阻率变化最大, 其幅值大于 $1000 \Omega \cdot m$, 物探推测为古生界二叠系下统栖霞、茅口组 (P_{1q+m}) 的完整灰岩地层, 该层岩石完整, 厚度大, 物探未探测到底部。各剖面上物探均未探测到较明显的异常, 表明勘查区内不

存在影响改性无害化处理磷石膏回填安全的岩溶漏斗或空洞。

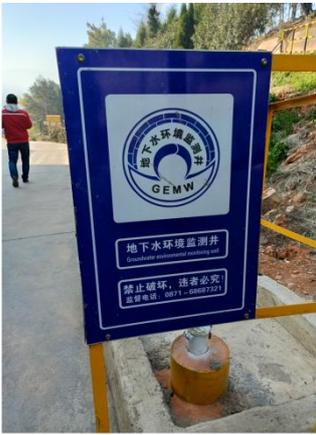
监测井建设要求	监测井设置图样
<p>①监测井井管使用 PVC 管材（纯 PVC 无其他添加成分，厚度为 4~6mm）。</p> <p>②监测井管应采用螺纹接口，不得使用任何粘接剂。滤水管段应使用 120 目钢丝网包缠，采用封口条固定。</p> <p>③井口保护套管应为不锈钢材质。</p> <p>④监测井过滤材料采用分级（均匀系数在 1.5~2.0 之间）石英砂作为过滤层滤料。过滤材料使用前应进行冲洗，在钻井场地存储时应确保不与污染物接触并防止外部杂质混入。</p> <p>⑤过滤层上下部环状间隙应用止水材料进行封隔，为膨润土和水泥。</p>
