# 建设项目环境影响报告表

项目名称: 金沙江流域昆明片区历史遗留废弃矿山

生态修复示范工程项目

普渡河流域中低山宽谷区(安宁片区)

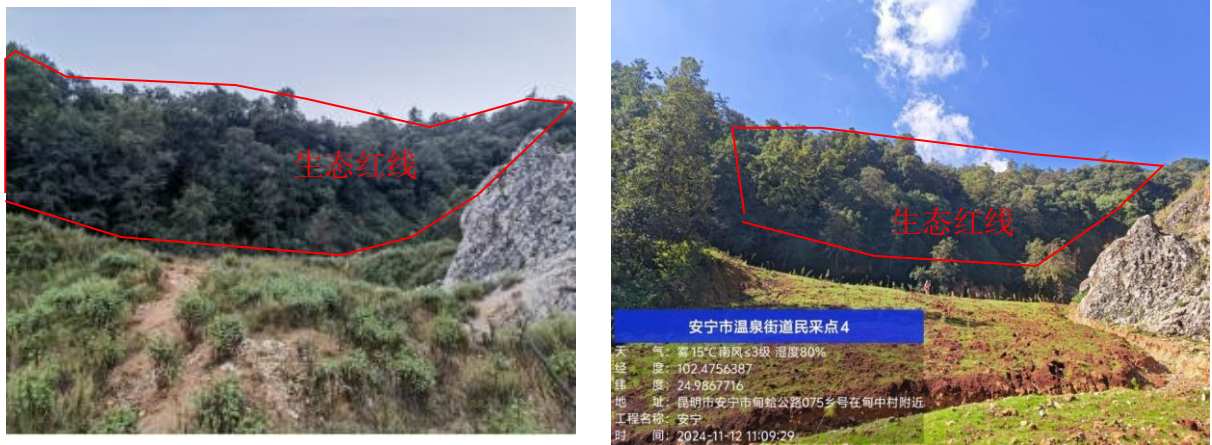
本项目受历史遗留等因素的限制，不可避让金沙江下游一小江流域水土流失控制生态保护红线。根据现场踏勘，修复范围内与生态红线重叠部分，已按照生态红线保护规定进行修复治理，已修复为乔木林地，本次不在生态红线内进行施工，项目属于矿山生态修复治理项目，不涉及新设采矿权，项目实施后，不会降低生态功能、不会减少生态红线面

积、不会改变区域性质，本工程建设不违背云南省生态保护红线的相关管理规定。项目建设对生态红线内自然植被的影响小。

图 4-3 安宁市温泉街道民采点 4 修复工程实施前与生态红线重叠区域特征（左）及修复工程实施后与生态红线重叠区域特征（右）
