# 建设项目环境影响报告表

项目名称: 安宁市温泉街道龙山冶金熔剂矿矿山生态修复项目

安宁兴浩贸易有限公司

2025年6月

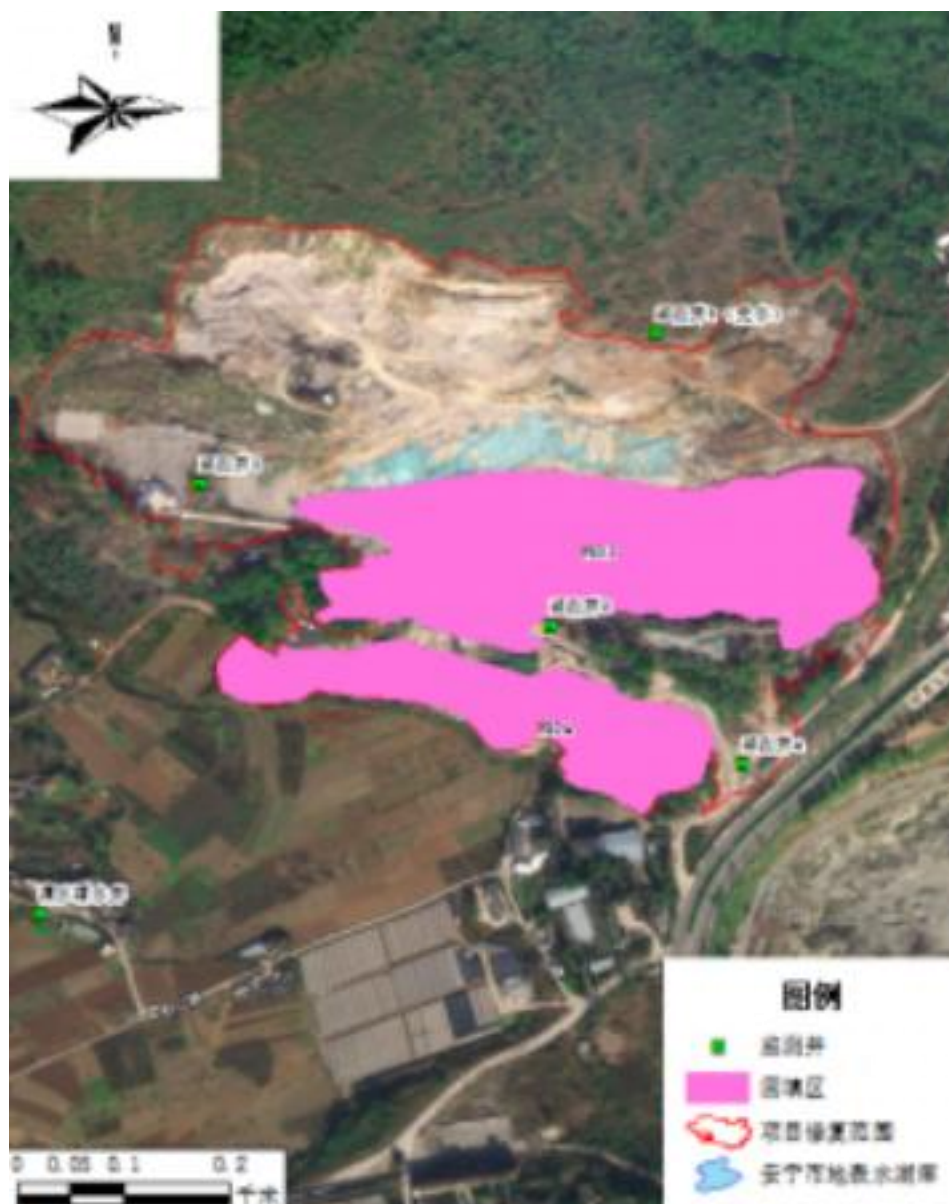
图 2-1 回填修复区位置图

土工膜+聚酯长丝土工布 300g/m<sup>2</sup>)，防渗处理完成后进行无害化处理磷尾矿回填，无害化处理磷尾矿应进行分层回填，且单层回填厚度≤0.5m，压实度不小于 90%，回填至设计标高后再次铺设热粘连两布一膜，并与底部热粘连两布一膜相互搭接、包裹，形成整体防渗层。

整体防渗层搭建完成后，其中涉及矿区道路的区域进行放坡处理后拟修复为泥结石路面，其他区域则在防渗层之上覆盖 0.4m 厚的耕植土。

根据项目生态修复适宜性评价结果，回填区拟修复为果园，待图斑销号完成后进行场地硬化，新建大棚种植蓝莓，种植蓝莓采用无土栽培技术，将较大程度减少了乔木根系对防渗膜的破坏程度。

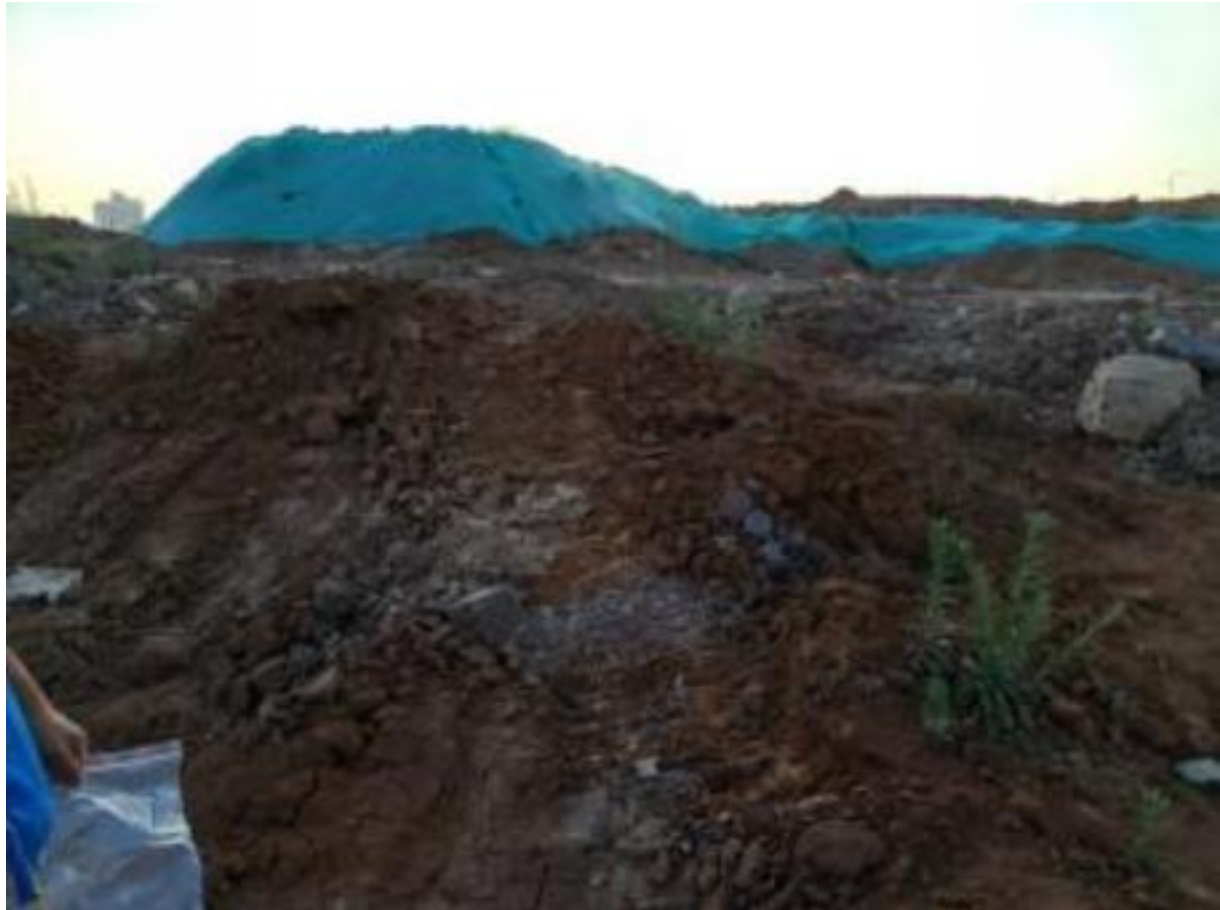
图 2-2 安宁工业园区大宗工业物资公铁联运物流园配套基础设施（一期）工程项目剥离表土

土源点位于安宁工业园区大宗工业物资公铁联运物流园配套基础设施（一期）工程项目剥离表土，工程还可提供不少于 15 万  $\text{m}^3$  黏土，运距约 9km；已签订取土协议（附件 6）。

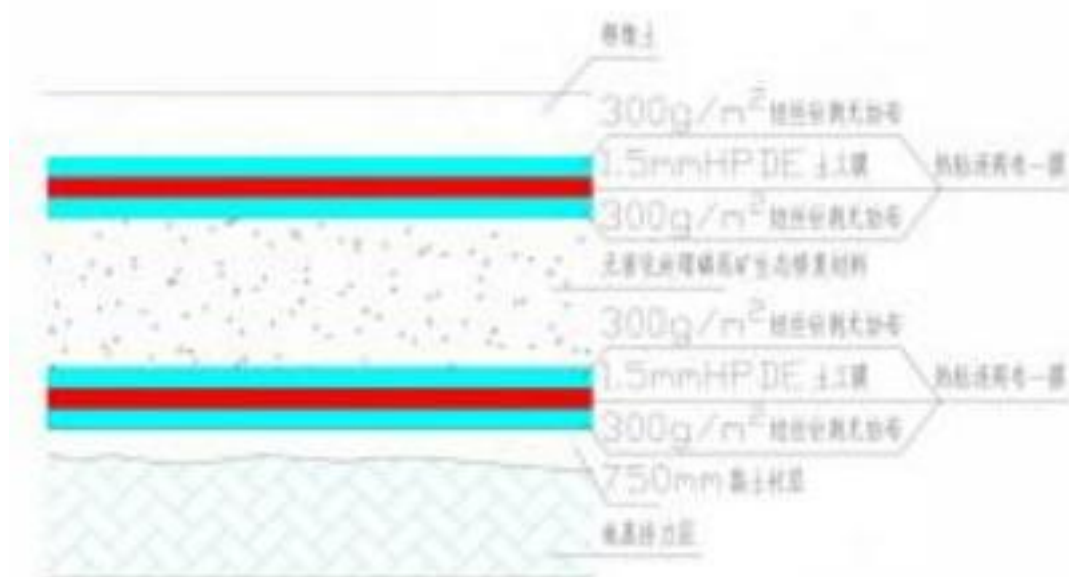
图 2-3 防渗系统大样图

内边坡防渗层结构：对内边坡坡度较缓地段，坡面平整清理压实好后依次铺设 750mm 厚粘土层  $00\text{g/m}^2$  土工布、1.5mm 双糙面防渗土工膜、 $300\text{g/m}^2$  土工布底部。

顶部防渗：回填料回填结束压实后依次铺设  $300\text{g/m}^2$  土工布、1.5mm 的双面糙 HDPE 防渗膜、 $300\text{g/m}^2$  土工布防渗层。

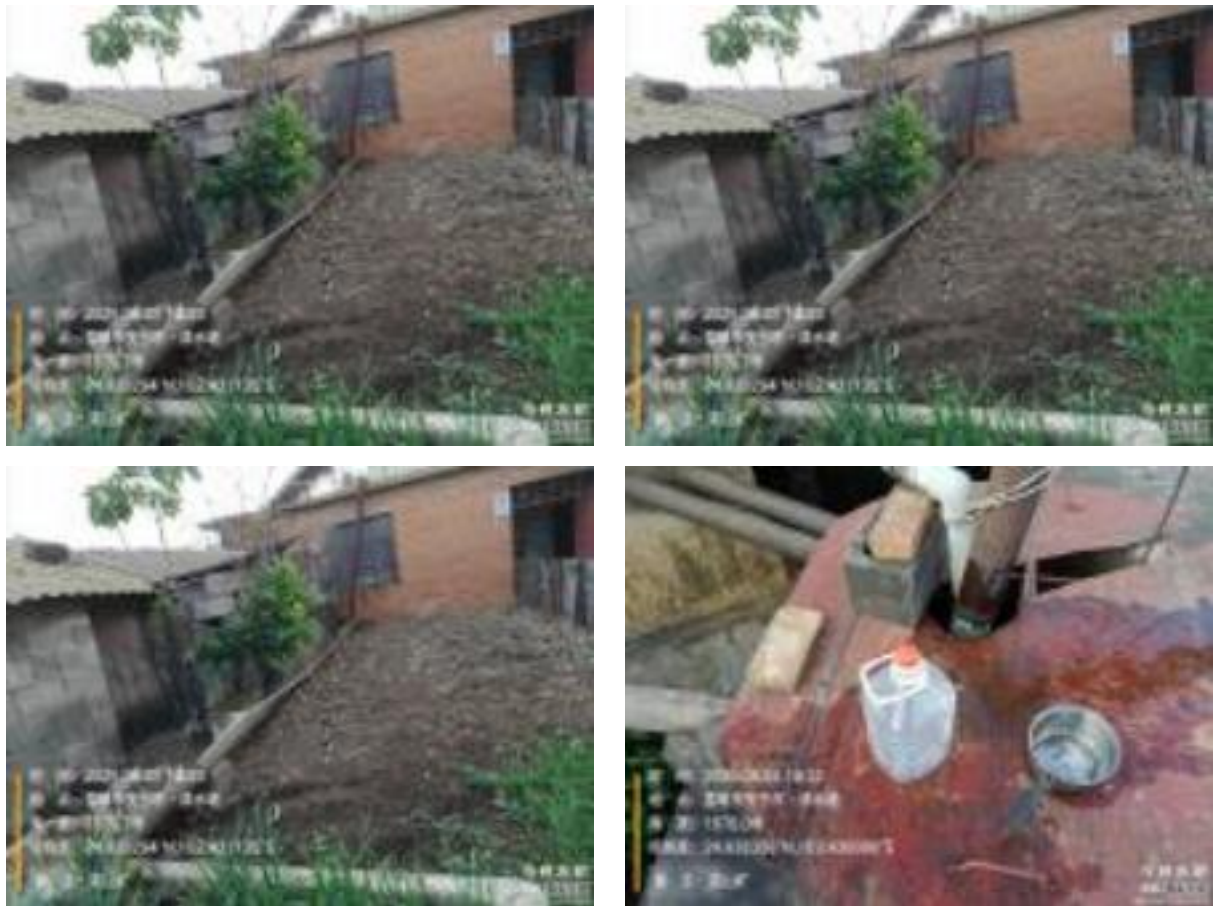
图 3-石甸口村清水塘地下水井现状照片

涉及到的石甸口村清水塘地下水井属于生活用水供水井，未划定保护区范围，承担着石甸口、清水塘村 33 户 123 人生活用水供水职能。该水井每天抽取 2 小时，抽水量为 35m<sup>3</sup>/h，与项目在同一水文地质单元内，距离约 253m，含水层为灯影组(Z<sub>6</sub>dn)、栖霞茅口组(P<sub>1</sub>q+m)岩溶裂隙水，与项目区属于同一含水层，位于项目区地下水流向南侧。

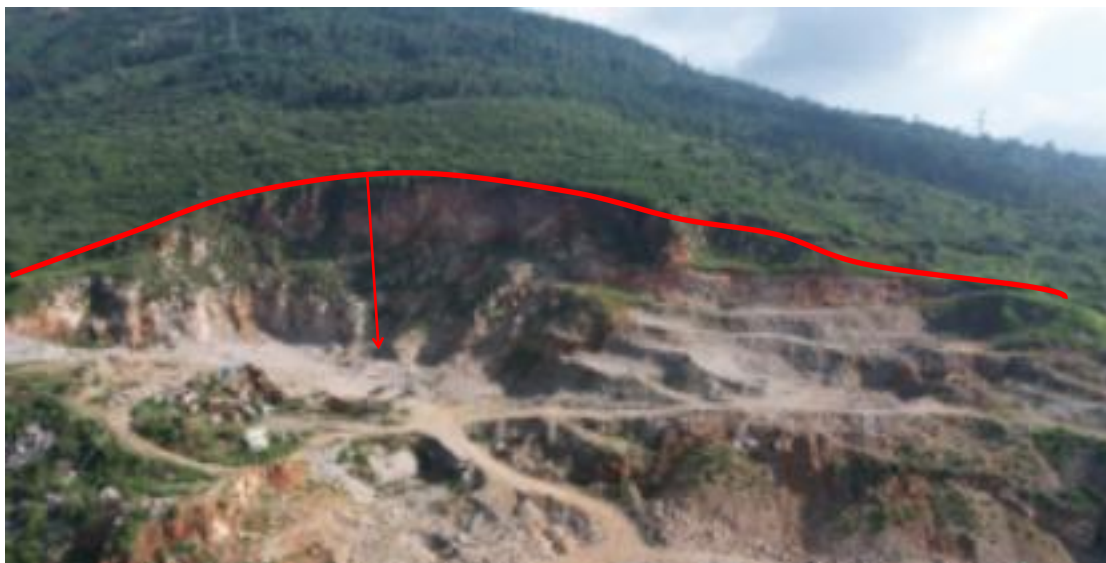
图 3-7 不稳定边坡 BW1 远景现状

位于露天采场北部开采边坡, 为前期矿山露天开采形成的边坡。坡向 180°, 平面形态呈扇形, 边坡长约 480m、坡高 3-62m, 边坡角 30° -60°, 边坡主要成份为二叠系下统栖霞组 (P<sub>1q</sub>) 较坚硬—坚硬白云岩、灰岩岩组, 坡体岩石节理裂隙较发育, 破碎, 岩石风化作用强烈, 为顺向坡, 现状未分台, 坡顶可见原始植被, 边坡基岩裸露 (见图 6.2-1、6.2-2)。地层产状为 155° ∠26°, 不稳定边坡出露地层为第四系残坡积层 (Q<sup>el+dl</sup>) 砂质

粘土及二叠系下统栖霞组 (P<sub>1q</sub>) 白云岩；第四系厚度厚 0.5~3.0m，稳定性较差，二叠系下统栖霞组 (P<sub>1q</sub>) 地表 3~5m 为全~强风化，全~强风化岩体呈散体状，稳定性差，深部岩体中风化，稳定性较好，地层富水性中等。

为矿山露天开采开挖边坡形成，现状挖方高度较大，坡度大，组成物质表层稳定性差，力学强度低，工程地质条件差，深部岩体稳定性较好，力学强度高，工程地质条件较好，原生岩石彼此咬合，不易发生垮塌。露天采场经不规范开采开挖后，边坡结构较破碎，边坡现状欠稳定，采场边坡高度较大，在自然降雨及机械震动下易小规模崩塌、掉块、散落、滑坡等失稳现象的可能性较大。

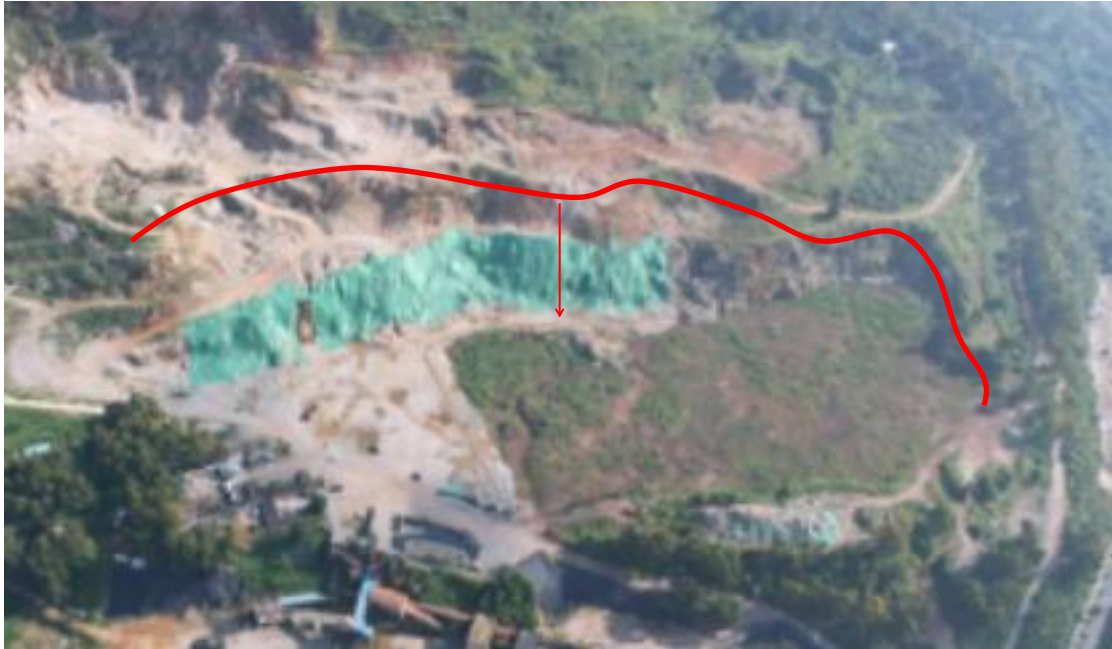
图 3-11 不稳定边坡 BW2 远景现状

位于露天采场中部-东部，为前期矿山露天开采形成的边坡。坡向  $180^\circ$ ，平面形态呈扇形，边坡长约 495m、坡高 2-52.5m，边坡角  $50-70^\circ$ ，边坡主要成份为二叠系下统栖霞组 (P1q) 较坚硬—白云岩、灰岩岩组，坡体岩石节理裂隙较发育，破碎，岩石风化作用强烈，为顺向坡，现状未分台，边坡基岩裸露（见图 6.2-5、6.2-6）。地层产状为  $155^\circ \angle 26^\circ$ ，不稳定边坡出露地层为第四系残坡积层 ( $Q^{el+dl}$ ) 砂质粘土及二叠系下统栖霞组 (P1q) 白云岩；第四系厚度厚 0.5~3.0m，稳定性较差，二叠系下统栖霞组 (P1q) 地表 3~5m 为全~强风化，全~强风化岩体呈散体状，受前期爆破影响，稳定性差，深部岩体中风化，稳定性较好，地层富水性中等。

为矿山露天开采开挖边坡形成，现状挖方高度较大，坡度大，组成物质表层稳定性差，力学强度低，工程地质条件差，深部岩体稳定性较好，力学强度高，工程地质条件较好，原生岩石彼此咬合，不易发生垮塌。露天采场经不规范开采开挖后，边坡结构较破碎，边坡现状欠稳定，采场边坡高度较大，在自然降雨及机械震动下易小规模崩塌、掉块、散落、滑坡等失稳现象的可能性较大。

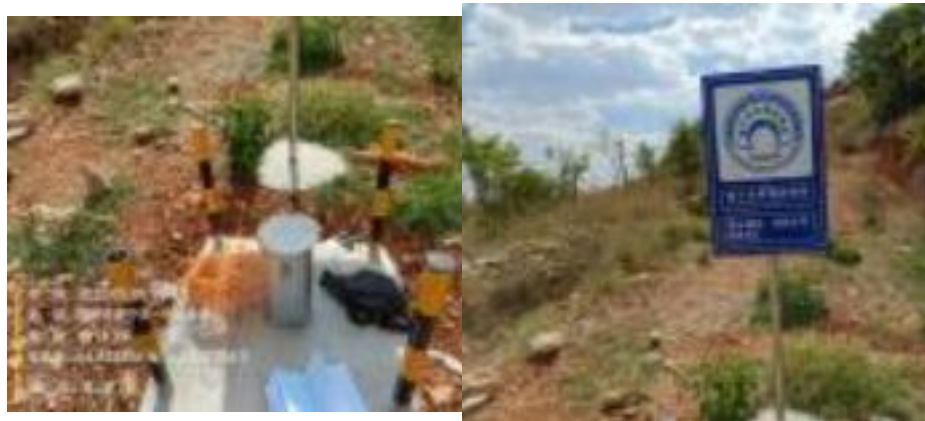
图 4-14 监测井 5（现在无水）

26'1 3.31"		
监测井 5	102° 26'8. 66"	24°56'37.76"	1997.26

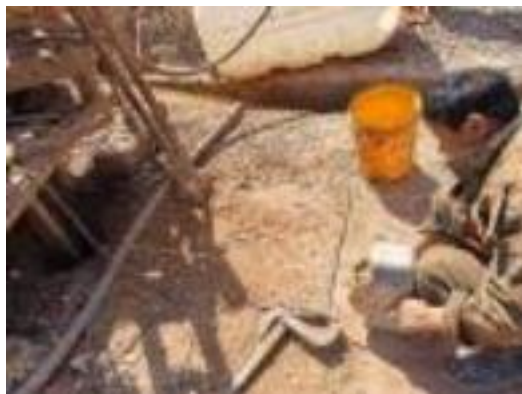
图 4-15 ZK002 恢复水位观测

本次抽水试验由于钻孔用水量较小，多次试抽，ZK002、ZK003 钻孔均存在 5~8min 出现掉泵情况，故本次抽水利用恢复水位进行水文地质参数计算。

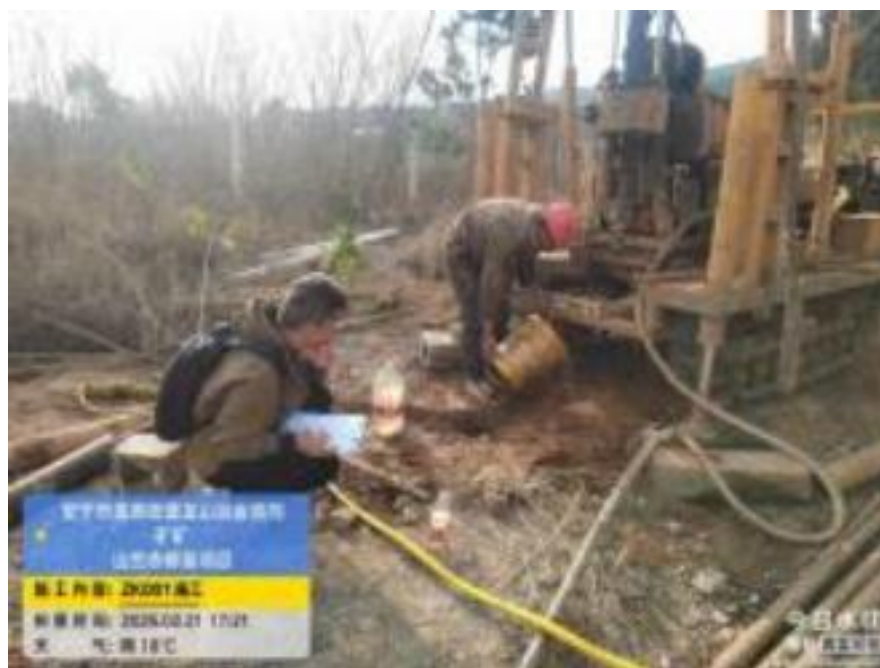
图 4-19 ZK001 钻孔注水试验

试验层位 (m)	试验段长度 (m)	水头高度 (m)	注水日期 (年/月/日/时/分)		注水延续时间 (时：分)	
			自	至	总计	稳定
Q <sub>4</sub> <sup>ml</sup>	3.5	3.5	2025/2/21/16/30	2025/2/21/19/40	3:10	1:00
l/r	稳定流量 Q (L/min)	半径 (r/m)	渗透系数 K			
			(cm/s)			(m/d)
53.85	0.41	0.065	4.80×10 <sup>-5</sup>		0.041

根据《GB80487-2008 水利水电工程地质勘察规范》附录 F，岩土体渗透性分级标准，第四系人工堆积层（Q<sub>4</sub><sup>ml</sup>）属于弱透水。

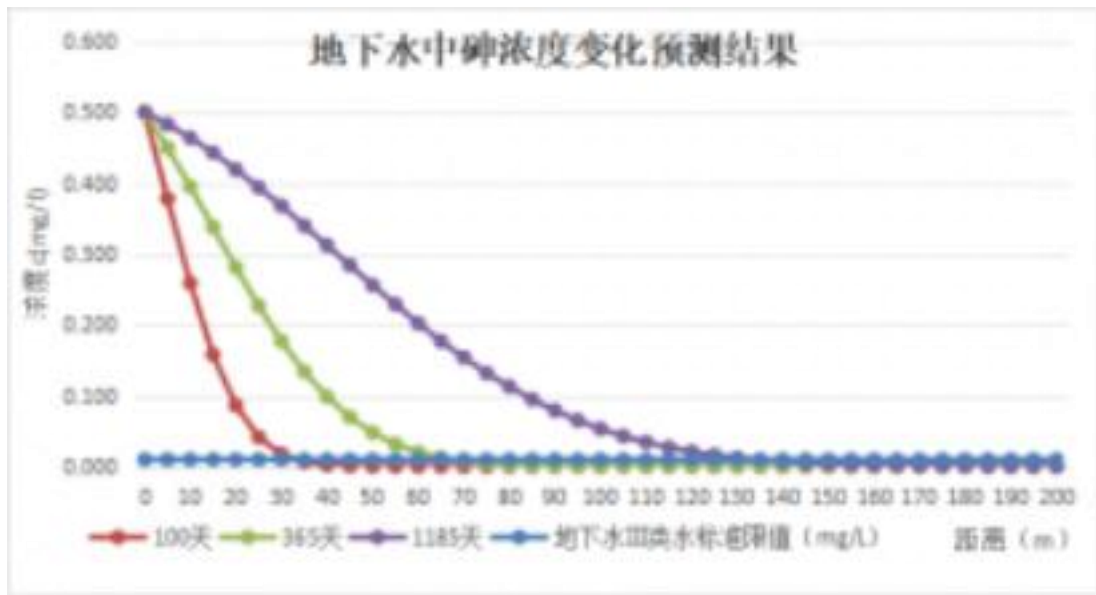
图 4-21 淋滤水持续下渗不同时间条件下下游地下水中砷浓度变化曲线

从上表及图中可以看出模拟修复区防渗层或淋滤水收集池破损淋滤水下渗后，连续渗入 100d 情况下，地下水中砷超标距离为渗漏点下游 32m，影响距离为渗漏点下游 51m；连续渗入 365d 情况下，地下水中砷超标距离为渗漏点下游 67m，影响距离为渗漏点下游 102m；连续渗入 1185d 情况下，地下水中砷超标距离为渗漏点下游 134m，影响距离为渗漏点下游 198m。

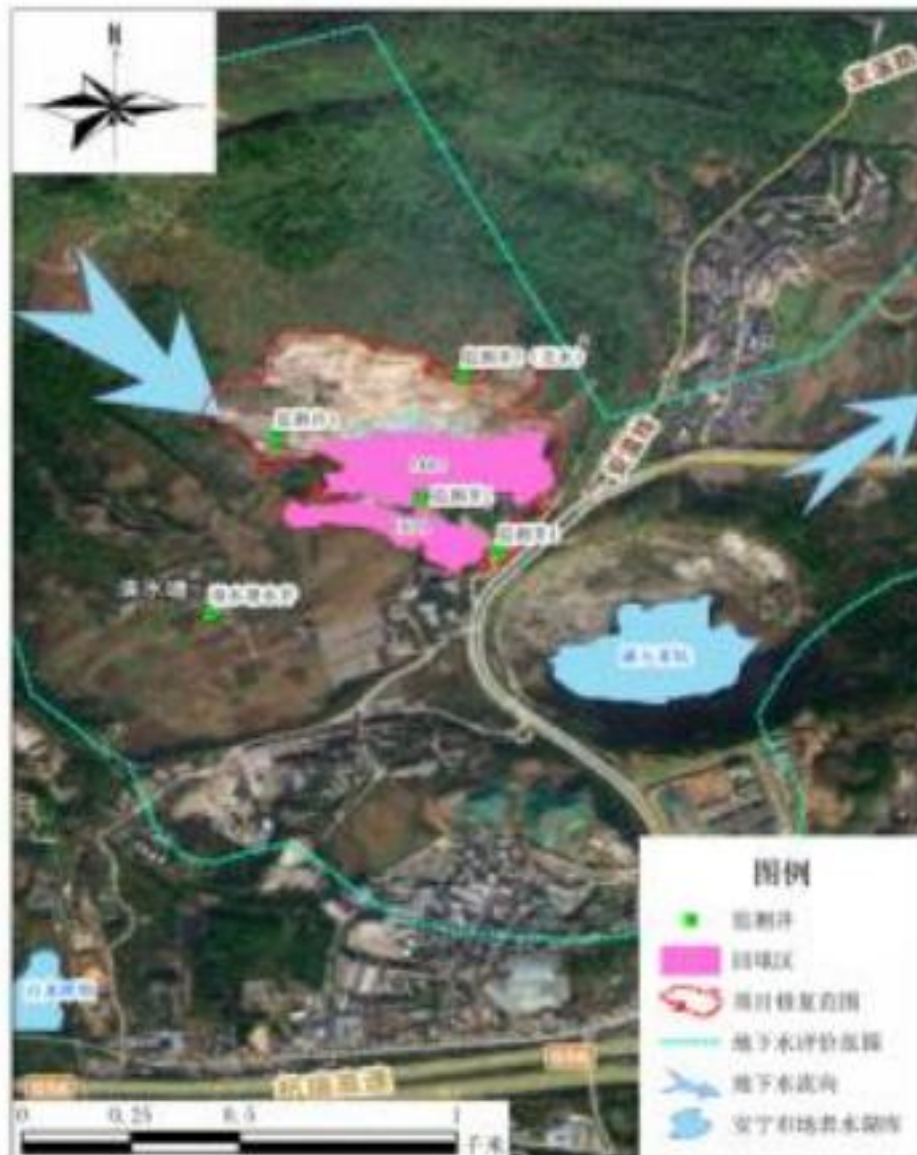
图 5-1 项目区地下水监测井布置图

编号	性质	位置经纬坐标		备注
1	内部污染监控井	102.435276	24.940918	利用已有监测井 2
2	上游对照点	102.432336	24.941906	利用已有监测井 3
3	下游污染监控井	102.436934	24.939532	利用已有监测井 4
4	扩散监控井	102.436208	24.943190	利用已有监测井 5（目前无水）
5	敏感点 1/扩散监控井	102.430979	24.938265	利用清水塘水井
