# 建设项目环境影响报告表

项目名称: 金沙江流域昆明片区历史遗留废弃矿山

生态修复示范工程项目

矿山生态修复项目

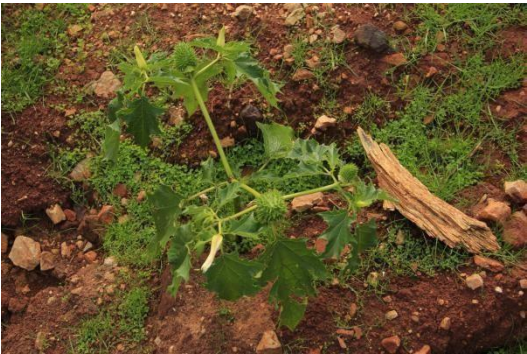
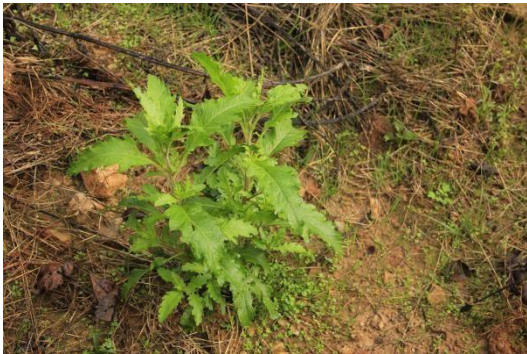
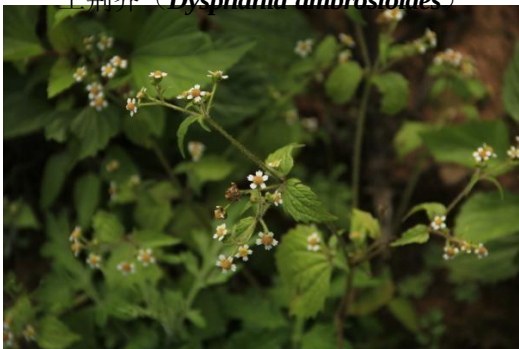
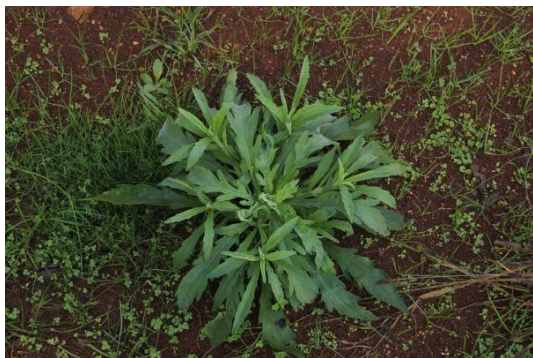
图 4-2 安宁市温泉街道民采点 4 修复工程修复区入侵植物

结合本次环评现场勘察期间所调查结果，矿山 5 修复工程修复区域已见粗毛牛膝菊（*Galinsoga quadriradiata*）、曼陀罗（*Datura stramonium*）、土荆芥（*Dysphania ambrosioides*）、小蓬草（*Erigeron canadensis*）、喀西茄（*Solanum aculeatissimum*），其余矿山修复区域至本次环评现场勘察期间仍未见明显的植物入侵。

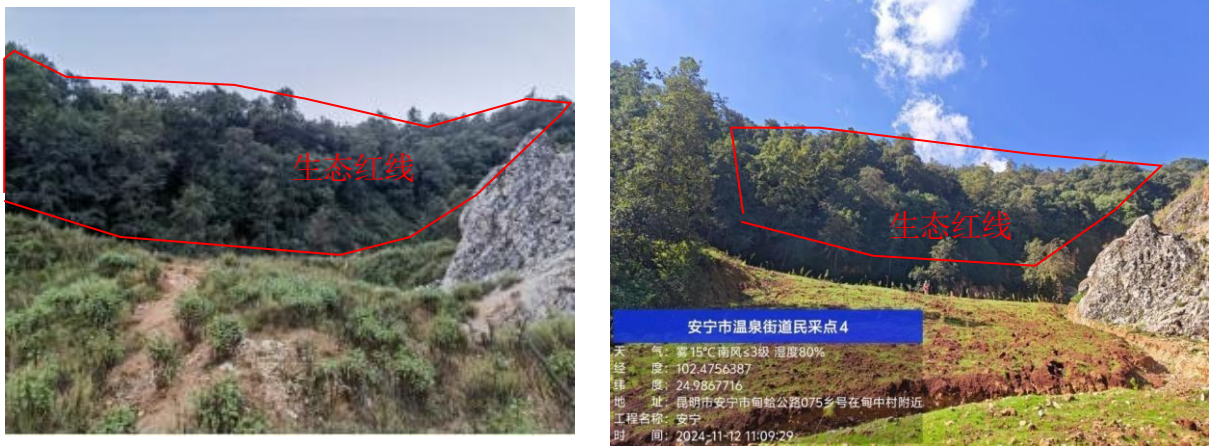
本项目受历史遗留等因素的限制，不可避让金沙江下游一小江流域水土流失控制生态保护红线。根据现场踏勘，修复范围内与生态红线重叠部分，已按照生态红线保护规定进行修复治理，已修复为乔木林地，本次不在生态红线内进行施工，项目属于矿山生态修复治理项目，不涉及新设采矿权，项目实施后，不会降低生态功能、不会减少生态红线面

图 4-3 安宁市温泉街道民采点 4 修复工程实施前与生态红线重叠区域特征（左）及修复工程实施后与生态红线重叠区域特征（右）
