目 录

建设项目名称	安宁锦鑫综合服务有限公司八街红坡铁矿生态修复			
项目代码	2510-530181-04-01-631391			
建设单位联系人	张**	联系方式	1846*****17	
建设地点	云南省安宁市八街街道杨兴庄红坡山			
地理坐标	东经102° 18'20.179", 北纬224° 39'56.413"			
建设项目行业类别	“六、黑色金属采矿业08”“铁矿采选081”用地（用海）面积（m ² ）/长度（km） 的“矿区修复治理工程”	213105hm ²		
建设性质	<input checked="" type="checkbox"/> 新建（迁建） <input type="checkbox"/> 改建 <input type="checkbox"/> 扩建 <input type="checkbox"/> 技术改造	建设项目申报情形	<input checked="" type="checkbox"/> 首次申报项目 <input type="checkbox"/> 不予批准后再次申报项目 <input type="checkbox"/> 超五年重新审核项目 <input type="checkbox"/> 重大变动重新报批项目	
项目审批（核准/备案）部门（选填）	安宁市发展和改革局	项目审批（核准/备案）文号（选填）	/	
总投资（万元）	909.11	环保投资（万元）	174	
环保投资占比（%）	19.14	施工工期	12 个月	
是否开工建设	<input checked="" type="checkbox"/> 否 <input type="checkbox"/> 是： _____			
专项评价设置情况	根据《建设项目环境影响报告表编制技术指南（生态影响类）（试行）》，本项目不需要设置专项评价，具体情况见表1-1。			
表 1-1 专项设置原则及本项目专项设置情况一览表				
专项评价的类别	涉及项目类别		本项目情况	
地表水	水力发电：引水式发电、涉及调峰发电的项目；人工湖、人工湿地：全部；水库：全部；引水工程：全部（配套的管线工程等除外）；防洪除涝工程：包含水库的项目；河湖整治：涉及清淤且底泥存在重金属污染的项目		本项目为矿山恢复治理项目，不涉及环境敏感区	否

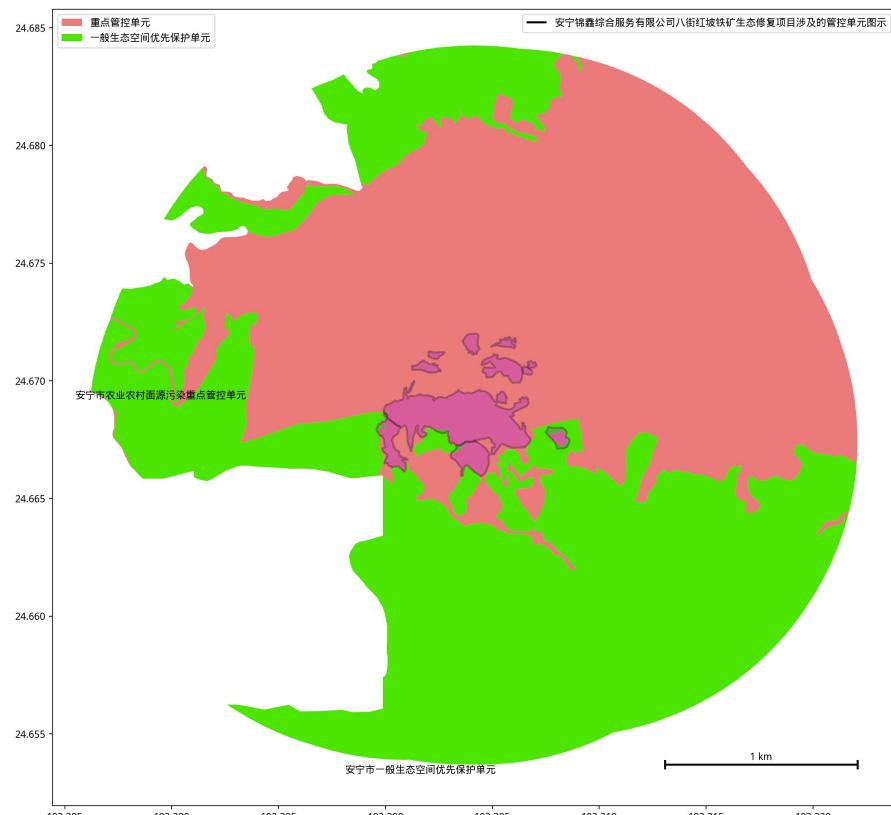
图 1- 本项目占地范围与管控单元叠图

根据云南省生态环境分区管控公共服务查询平台查询结果, 本工程占地范围内涉及“昆政发〔2021〕21号”中安宁市一般生态空间优先保护单元(ZH53018110003)和安宁市农业农村面源污染重点管控单元(ZH53018120002)。本项目占地范围与管控单元截图如下所示。

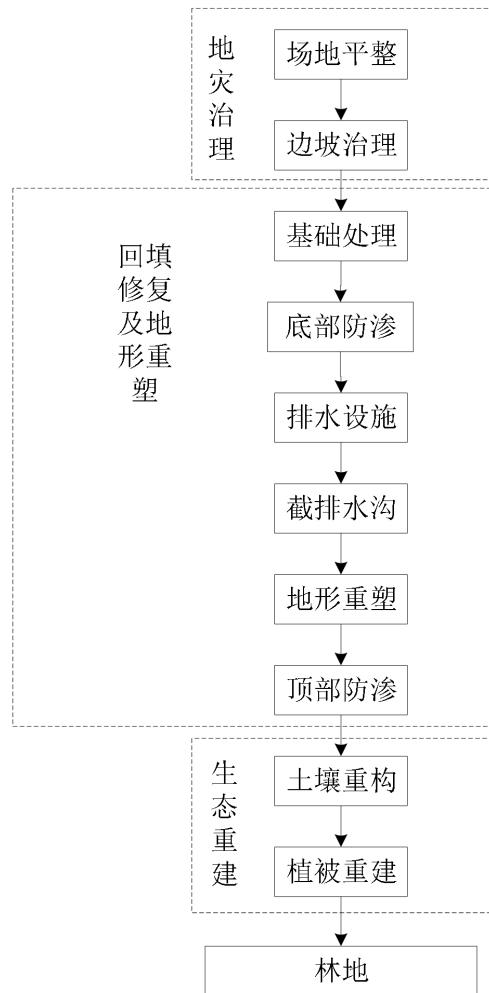
图 2-1 施工方案流程图

项目施工期大致分为三个阶段，第一阶段为前期基础土建施工，包括场地平整及边坡修整等；第二阶段为生态修复材料回填及地形重塑；第三阶段为生态重建。

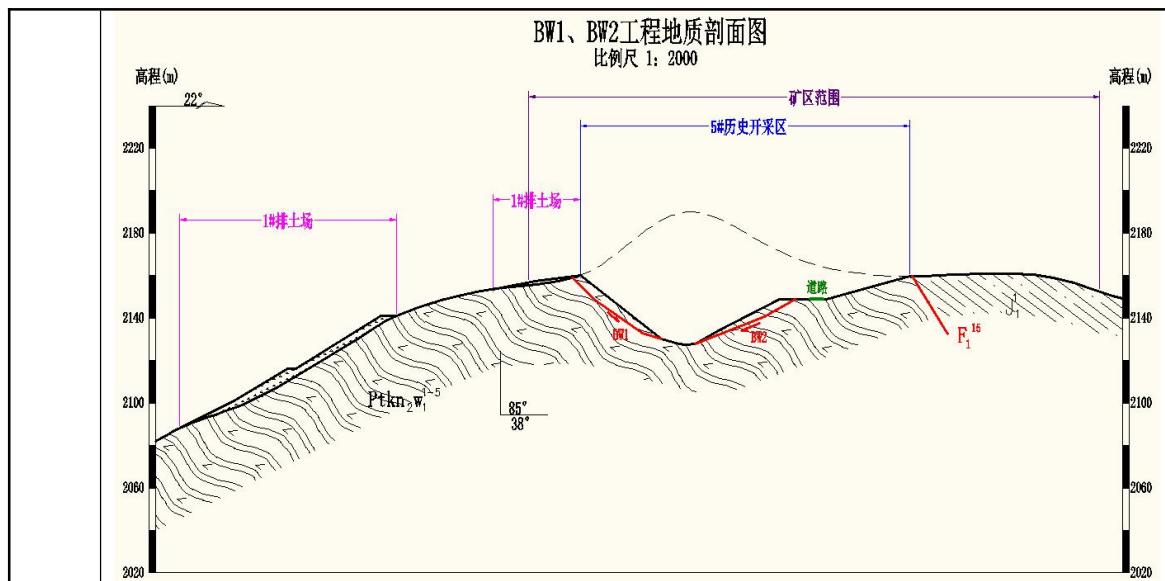
图 3-1 BW1、BW2 工程地质剖面图

编号	位置	规模及特征	诱发原因	成灾方式	危害对象	发生灾害的可能性	现状危害程度、危险性
BW 1	5#历史开采区西侧边坡	为岩质边坡, 坡向 101°, 平面形态呈弧形, 斜坡高 10~75m, 边坡长约 455m, 边坡角 30~40°, 岩层倾向与坡向呈反向相交关系, 边坡整体稳定, 经露天开采后表面结构破碎, 现状基本稳定。	露天采场人工无序开挖, 形成不规则边坡, 坡度较陡	局部失稳, 崩塌、滑坡、滚石	矿山治理人员、车辆、周边居民及牲畜	小一中等	小一中等
BW 2	5#历史开采区北西侧边坡	为岩质边坡, 现状已有多处局部滑坡现象, 坡向 175°, 平面形态呈弧形, 斜坡高 25m, 边坡长约 197m, 边坡角 35~40°, 岩层倾向与坡向呈斜交关系, 边坡整体稳定, 经露天开采后表面结构破碎, 现状基本稳定。	露天采场人工无序开挖, 形成不规则边坡, 坡度较陡	局部失稳, 崩塌、滑坡、滚石	矿山治理人员、车辆、周边居民及牲畜	小一中等	小一中等
BW 3	5#历史开采区东侧边坡	该边坡以土质边坡为主, 坡向 198°, 平面形态呈条形, 斜坡高 10~43m, 边坡长约 567m, 边坡角 35~45°, 岩层倾向与坡向斜交关系, 现状已有多处局部滑坡现象滑坡, 边坡整体欠稳定,	露天采场人工无序开挖, 形成不规则边坡, 坡度较陡	局部失稳, 崩塌、滑坡、滚石	矿山治理人员、车辆、周边居民及牲畜	大	中等

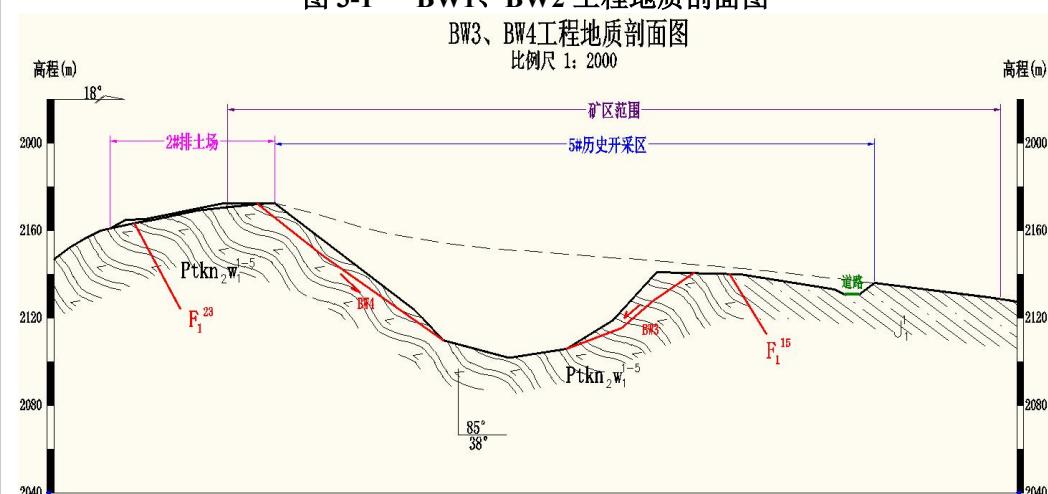
图 3-2 BW3、BW4 工程地质剖面图

经露天开采后表面结构破碎，现状欠稳定。					
BW 4	5#历史开采区南侧边坡	为岩质边坡，坡向3°，平面形态呈条形，斜坡高10~63m，边坡长约495m，边坡角35~40°，岩层倾向与坡向呈斜交关系，边坡整体稳定，经露天开采后表面结构破碎，现状基本稳定。	露天采场人工无序开挖，形成不规则边坡，坡度较陡	局部失稳，崩塌、滑坡、滚石		小一 中等	小一 中等
(2) 凹陷采坑							
<p>根据现场调查情况，5#历史开采区中部为凹陷采坑，开采主要形成3个台阶，凹陷坑底部标高约2105-2137m，最高点为西侧边坡顶，标高约2230m，坑深约125m，采坑深度较大，若不进行治理，周边居民及牲畜有失足跌落危险。4#历史开采区位于2#工业场地西侧，形成的4#历史开采区长约179m，宽约79-106m，占地面积1.4813hm²。历史开采区为山坡+凹陷露天采场，开采主要形成2个台阶，底部标高约2087m，最高点为南西侧边坡顶，标高约2130m。采坑深度较大，若不进行治理，周边居民及牲畜有失足跌落危险。</p>							
(3) 弃渣堆							
<p>根据现场调查情况，除了上述不稳定边坡、凹陷采坑等现状地质灾害以外，采矿历史遗留的环境地质问题还有3处废渣堆。矿区采矿历史悠久，部分历史开采的弃渣就近堆积于附近冲沟岸坡上。经过多年自然恢复，现状仅部分区域地表裸露，排土边坡基本稳定，发生滑坡、坡面泥石流等灾害的可能性小，主要威胁下方植被，危险性小。</p>							
<p>总体上，项目区地质环境复杂程度为中等复杂，项目区现状地质灾害对项目区生态环境影响较严重。</p>

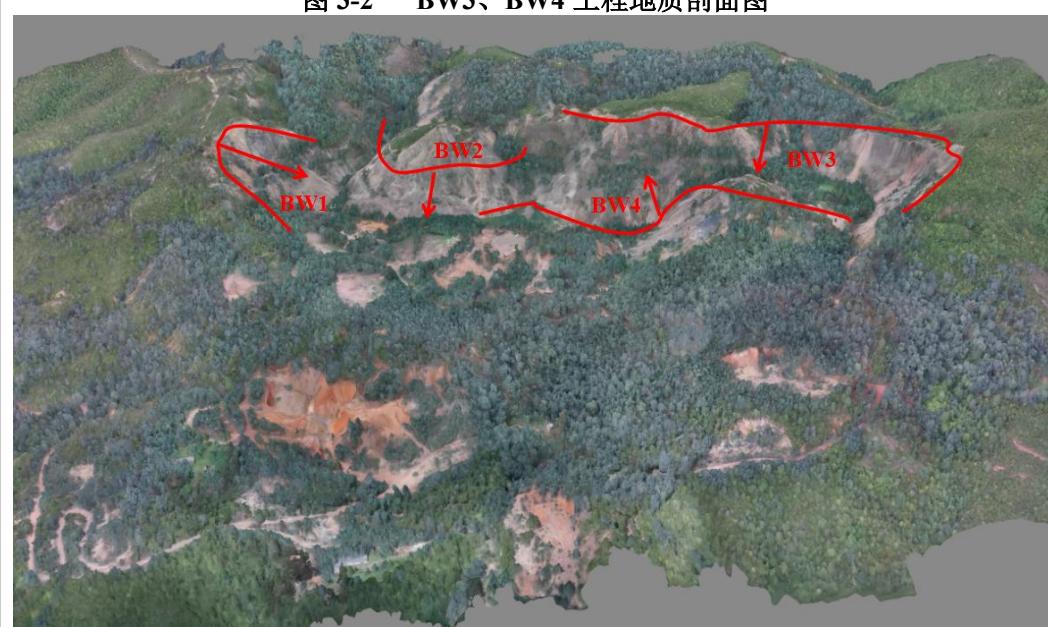
图 3-3 BW1、BW2、BW3、BW4 及凹陷采坑现状

与项目有关的原有环境污染和生态破坏问题	3.6 项目区污染及破坏情况	
	对象	污染或破坏状况
	地质灾害	<p>根据现场调查情况, 安宁锦鑫综合服务公司红坡铁矿开采后已停采多年。项目区主要地质安全隐患主要为历史开采形成的 4 个高陡边坡(潜在不稳定边坡 BW₁~BW₄)、凹陷采坑及人工弃渣, 其中 BW1、BW2、BW4 为岩质边坡, 边坡整体稳定, 其发生地质灾害的可能性小-中等, 危险性小-中等; 其中 BW3 主要为土质边坡, 现状已有多处局部滑坡现象滑坡, 边坡整体欠稳定, 其发生地质灾害的可能性大, 危险性中等。现状凹陷采坑主要位于 4#、5#历史采空区内, 采坑深度较大, 若不进行治理, 周边居民及牲畜有失足跌落危险。弃渣堆主要为 1#、2#、3#排土场, 经过多年自然恢复, 现状仅部分区域地表裸露, 排土边坡基本稳定, 发生滑坡、坡面泥石流等灾害的可能性小, 主要威胁下方植被, 危险性小。综上所述, 项目区生态环境影响较严重。</p>
	土地损毁分析	<p>根据土地资源现状评估分析计算, 安宁锦鑫综合服务公司红坡铁矿历史采矿区总损毁土地面积 21.3105hm², 均为已损毁。损毁套合项目区 2023 年国土变更数据资料, 土地类型为乔木林地、灌木林地、其他林地、其他草地、采矿用地等。其中 1#、2#、3#、4#历史开采区停采多年, 经自然恢复后, 坡面上长有不少杂草, 现状损毁土地为中度。5#历史开采区经过采场开采剥离, 原地形地貌永久改变, 地表植被直接被破坏, 损毁土地程度为重度。1#、2#、3#排土场经自然恢复后, 现状植被覆盖、生长状况较好, 损毁程度为轻度。1#工业场地、2#工业场地由于地表设施修建, 损坏地表, 压占面积不大, 损毁程度为中度。总体, 土地资源影响和破坏程度为严重。</p>
	地形地貌景观破坏	<p>1、现状开采活动已经形成了 5 个历史开采区。1#历史开采区长约 99m, 宽约 47m-73m, 占地面积 0.5336hm²。历史开采区为山坡露天采场, 开采主要形成 2 个台阶, 底部标高约 2076-2067m, 最高点为西侧边坡顶, 标高约 2100m。2#历史开采区长约 31m, 宽约 31m-75m, 占地面积 0.1775hm²。历史开采区为山坡露天采场, 开采主要形成 1 个台阶, 底部标高约 2111m, 最高点为南侧边坡顶, 标高约 2128m。3#历史开采区长约 46m, 宽约 125m, 占地面积 0.4439hm²。历史开采区为山坡+凹陷露天采场, 开采主要形成 1 个台阶, 凹陷采坑位于 3#历史开采区西侧, 现状采坑内有积水, 底部标高约 2128m, 最高点为南侧边坡顶, 标高约 2142m。4#历史开采区长约 179m, 宽约 79-106m, 占地面积 1.4813hm², 历史开采区为山坡+凹陷采坑露天采场, 开采主要形成 3 个台阶, 底部标高约 2087m, 最高点为南西侧边坡顶, 标高约 2130m。5#历史开采区长约 716m, 宽约 81-283m, 占地面积 12.4917hm², 历史开采区为山坡+凹陷露天采场, 开采主要形成 3 个台阶, 底部标高约 2096m(历史开采区西侧), 最高点为西侧边坡顶, 标高约 2200m。采矿活动对原生的地形地貌景观影响和破坏程度严重。</p> <p>2、矿山现已建成的工业场地、排土场矿山道路等占压土地 6.1825hm², 修建时进行了场地整平、开挖山体等系列的建设活动, 直接破坏了地表植被, 局部改变了原生的地形地貌景观。</p> <p>3、项目区范围内无风景名胜区或重要景观(点)分布, 不属于生态、旅</p>
