" 9. 20"

安宁市人民政府事故调查组

2025 年 10 月 30 日

2025年9月20日凌晨1时14分许，安宁市禄腓街道云南祥丰金麦化工有限公司发生一起窒息事故，事故造成1人死亡，直接经济损失人民币113.2858万元。

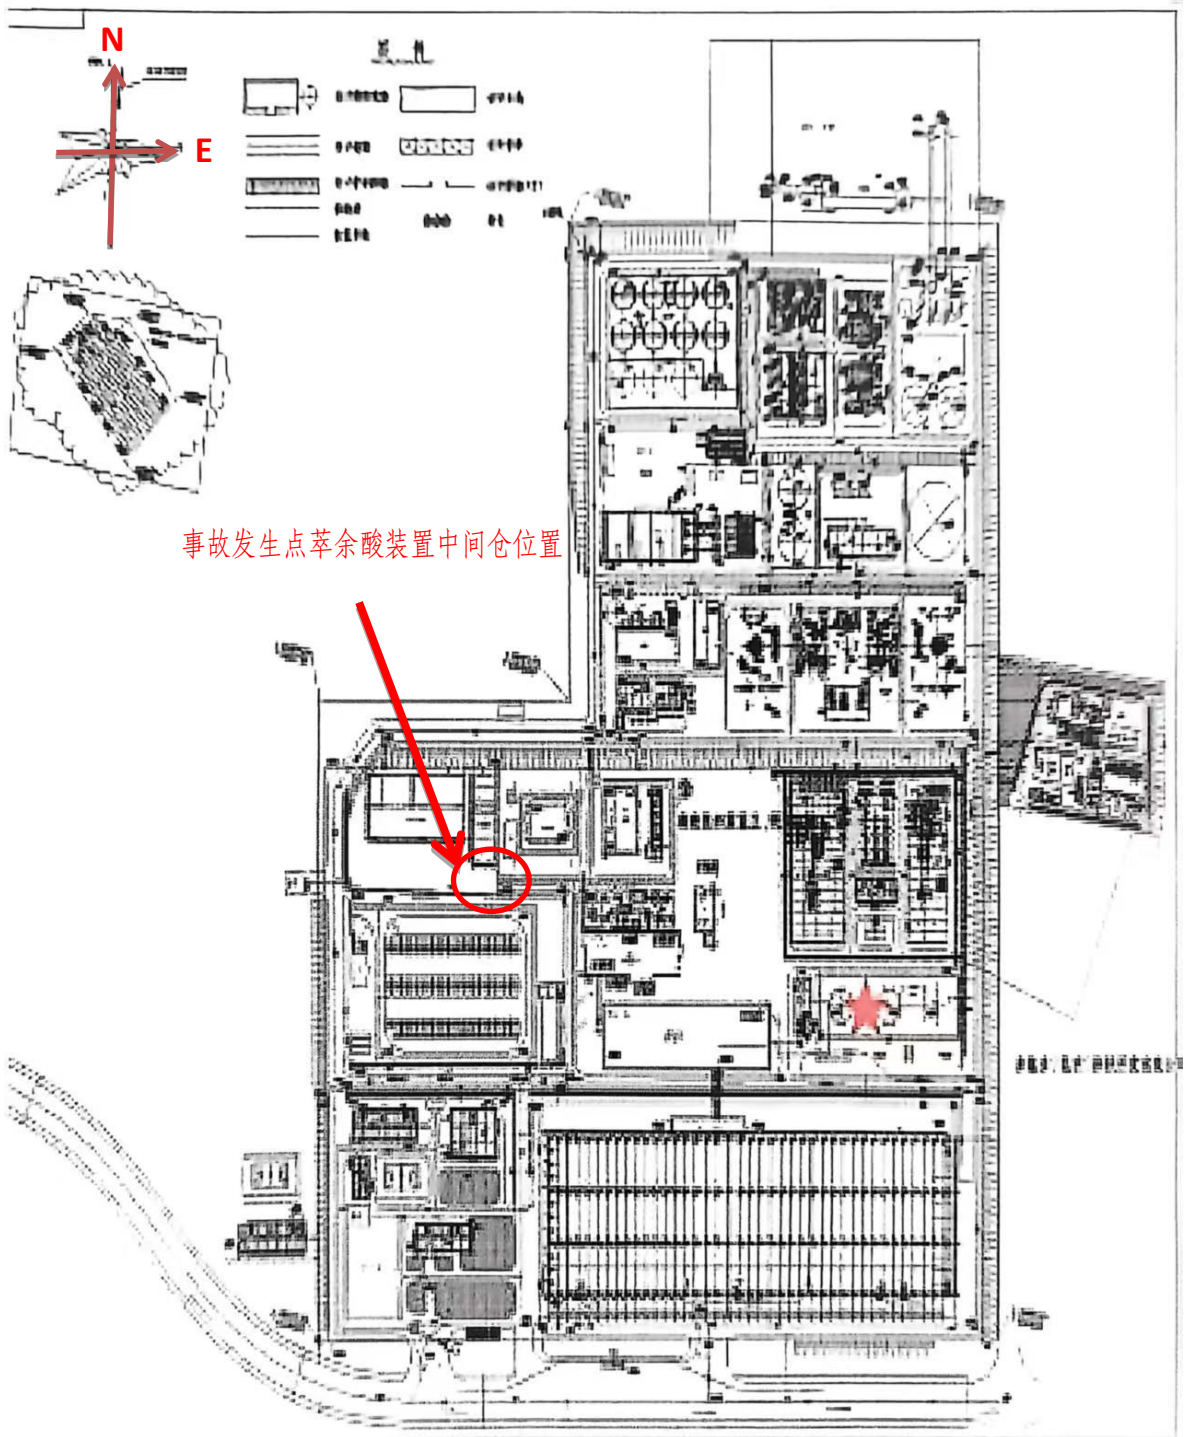
事故发生地点位于云南省安宁市禄脰街道办事处云南祥丰金麦化工有限公司中部西南方向萃余酸装置中间仓，形状为锥形料仓，圆柱部分直径为4000mm，自中间仓顶部人孔至仓底部高度为4715mm；萃余酸装置人孔位于中间仓顶部，尺寸长为650mm，宽为550mm。中间仓内储存物料为粉状磷酸一铵，事发时料位约2米高；该设备处于试生产阶段，事故发生时处于停机状态。

图 1: 事故发生地（苯余酸装置中间仓）位于厂内位置
